Verkefni: **BÚHAMAR 80,**

Verktegund: **Íbúðarhús**

**Aðalteikningar**

**Gluggar og hurðir**

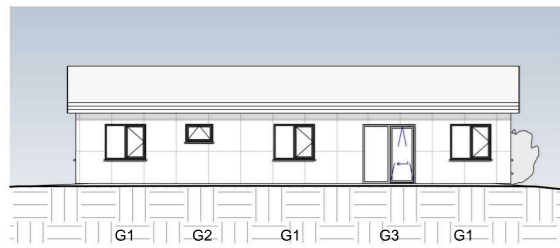
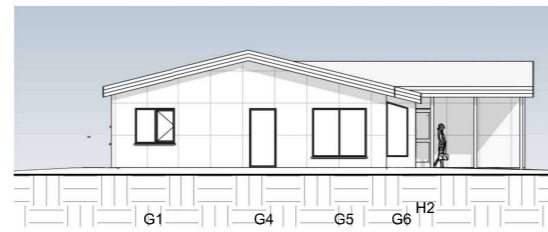
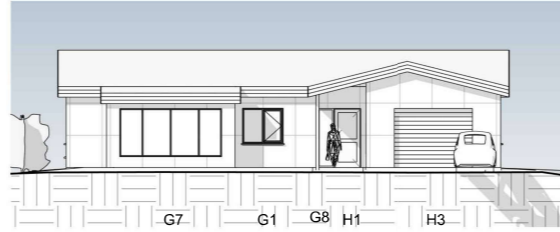
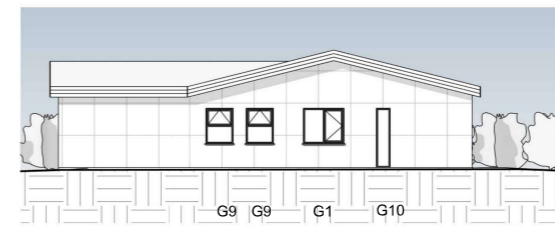
**NorðVestur GL**

**SuðVestur GL**

**SuðAustur GL**

**NorðAustur GL**

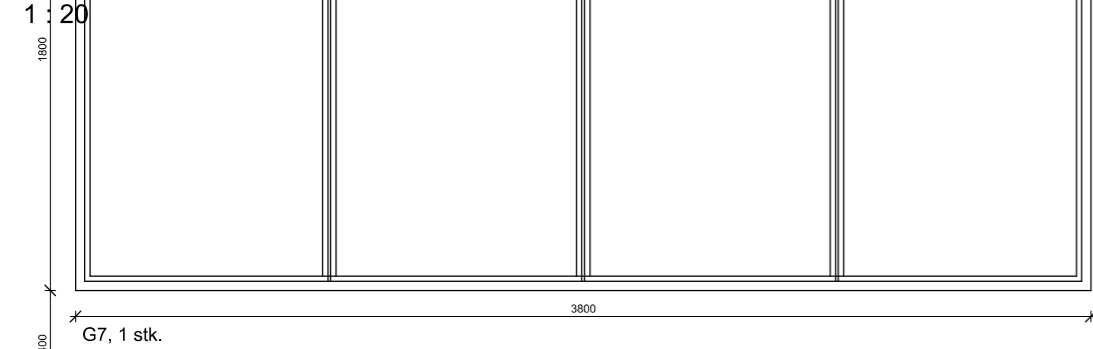
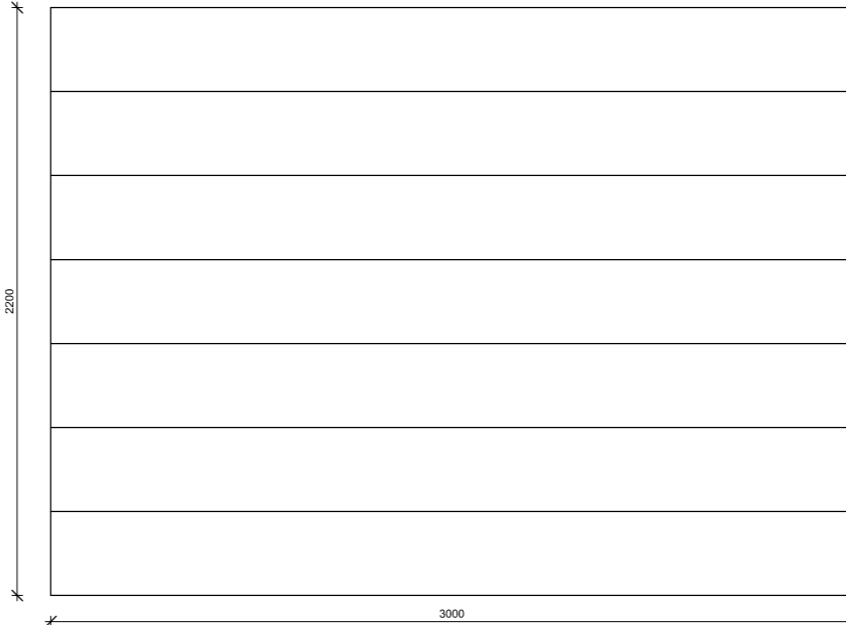
**Gluggar og hurðir**

\*Öryggisgler : Samanlimt lagskipt gler komi bæði að utan sem innanverðu.
