Sneiðing í skygni við innkeyrsluhurð. Hlutamynd. 1:5

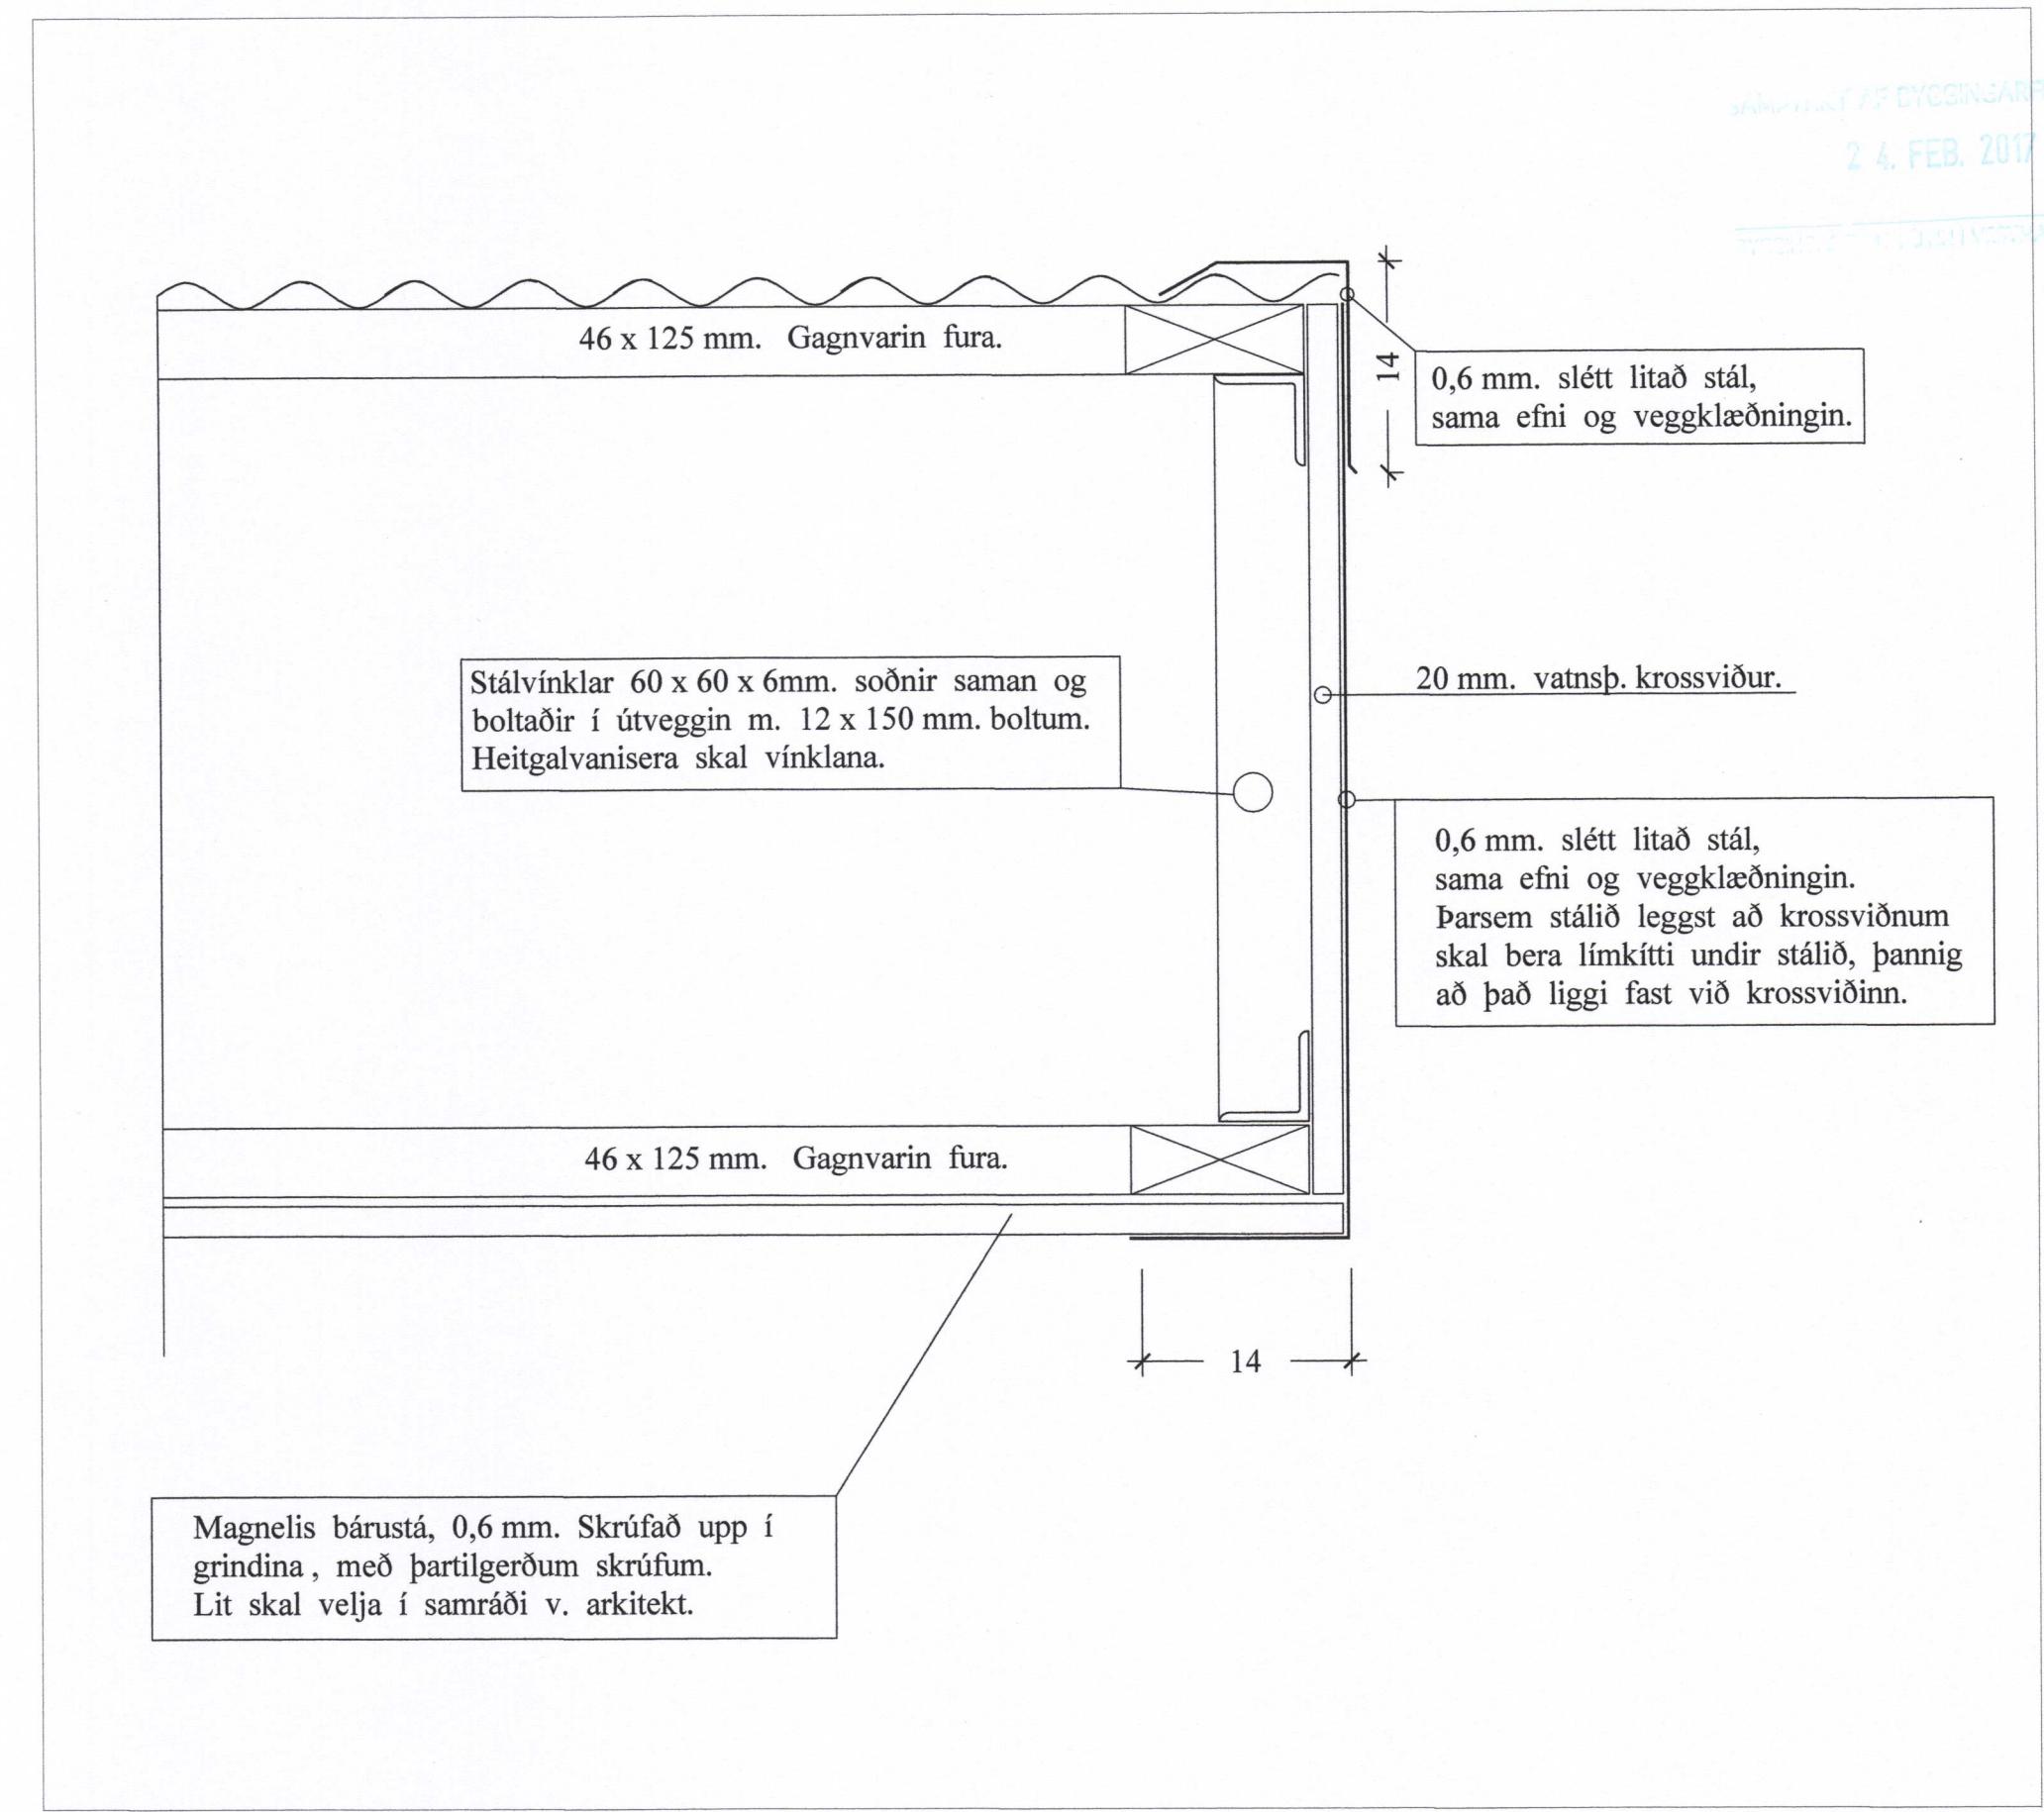
Frágangur á endum á skygni. Hlutamynd. 1:5

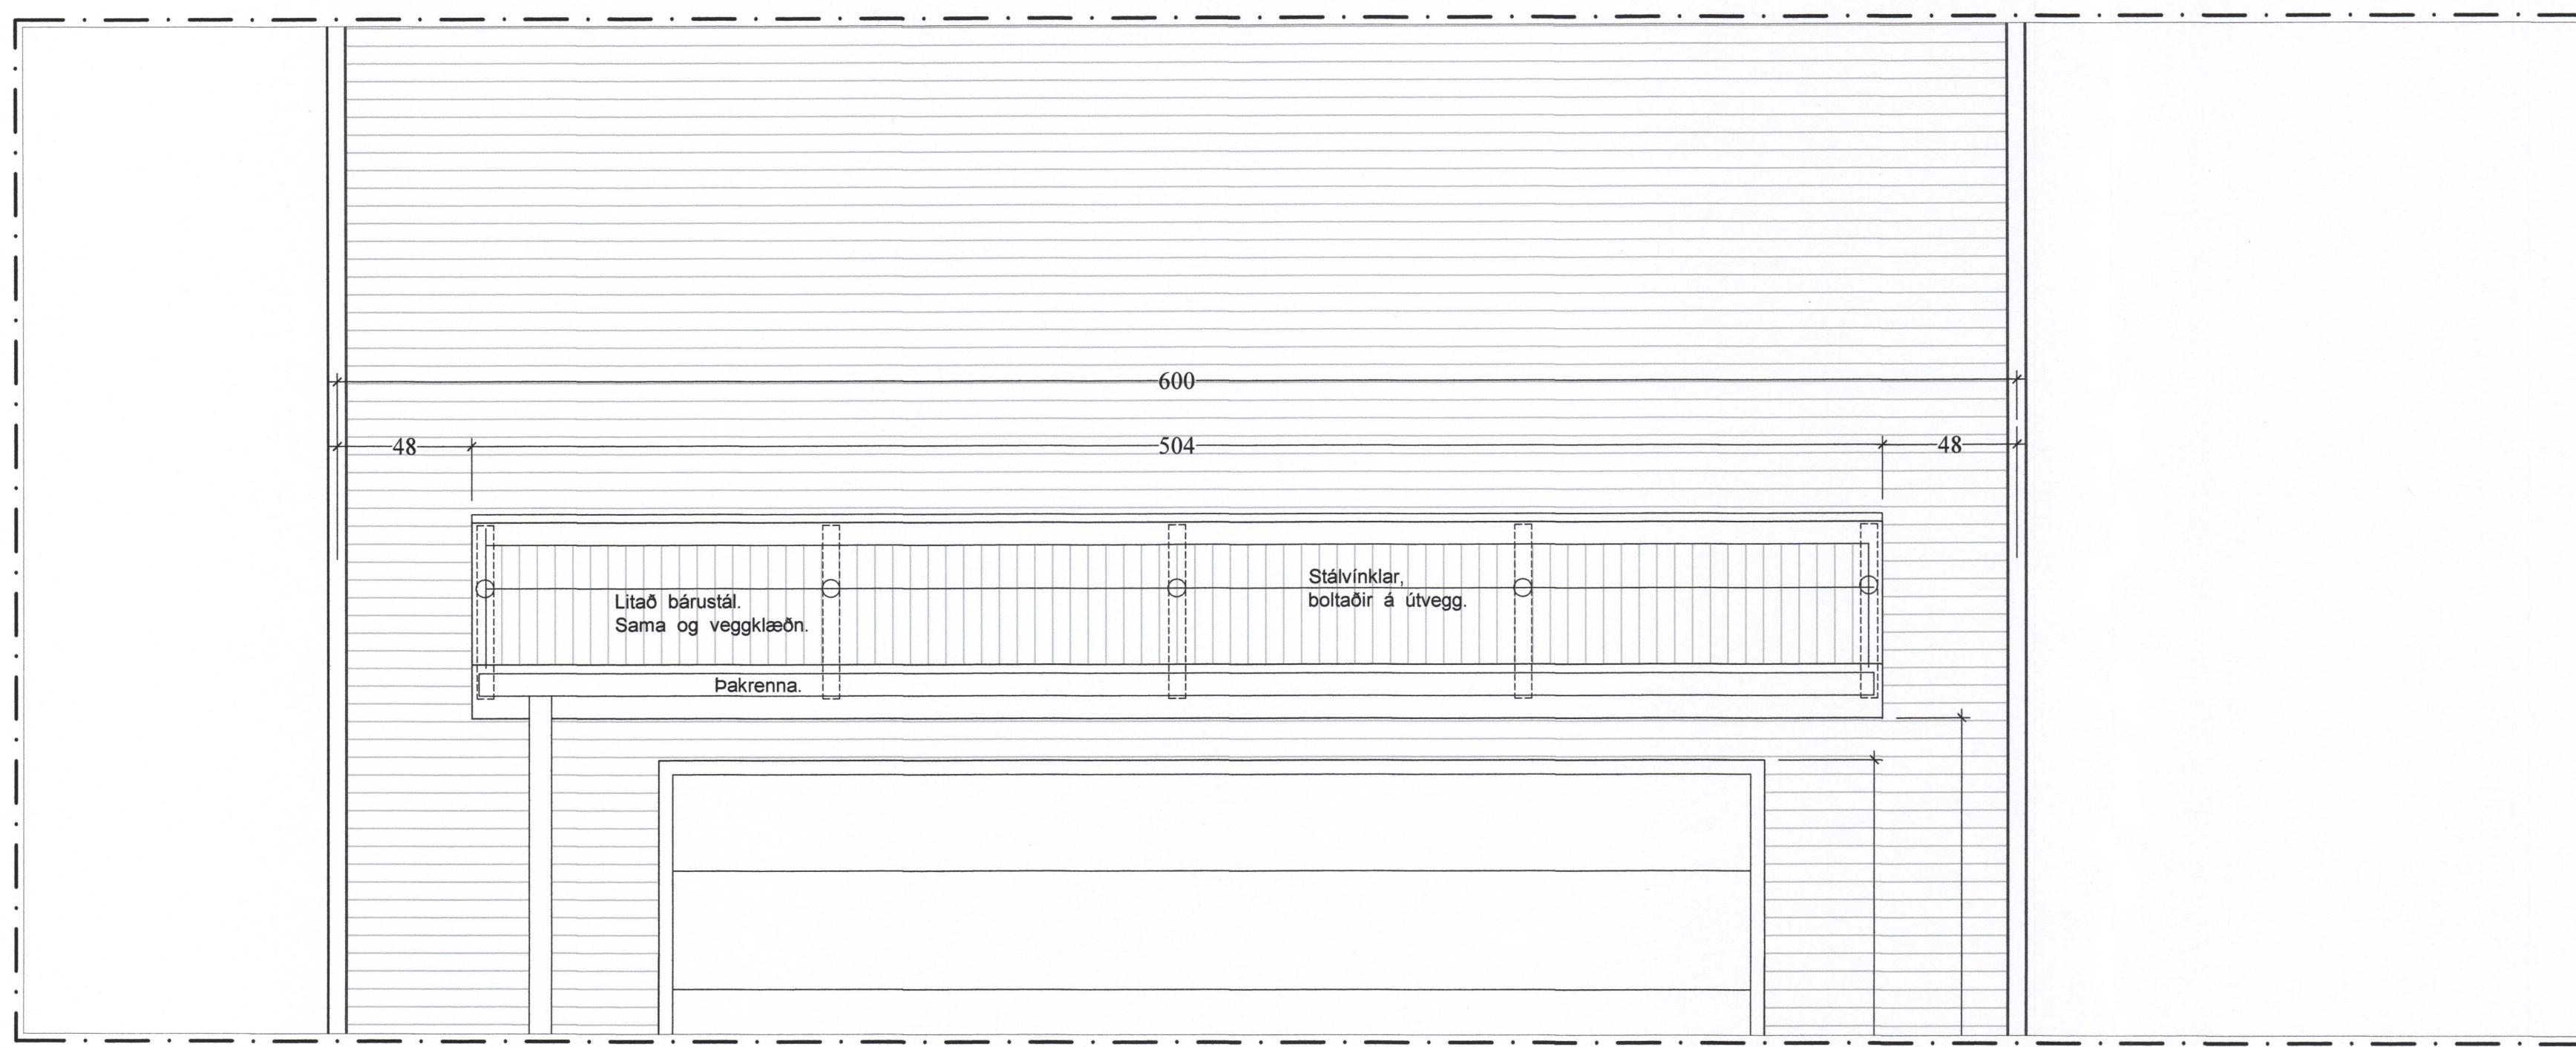
Séð framaná skygni. 1:20
