Númer	Dags.	Skýring breytingar	Br. af	
ÖLL AFNOT OG AFRITUN TEIKNINGAR AD HLUTA EÐA Í HEILD ER HÁÐ SKRIFLEGU LEYFI LÍMTRE VÍRNET EHF.				
	MKV. 1:2 og 1:5	DAGS. 08.06.2016	VERKNR. DL16 013	ÚTGÁFA NR. 1
	TEIKN. HJÓ	REIKN. BI	YFIRF. BI	NR. TEIKNINGAR 413
HEITI VERKS: Strandvegur 82d Vestm.eyjum		NAFN HÖNNUÐAR Bjarni Ingibergsson byggingatæknifræðingur B.Sc. kt. 030861-2729 - bjarni@limtrevirnet.is		
HEITI TEIKNINGAR Þak á mótórhús VSV Sérmyndir og festingar		ÁRITUN HÖNNUÐAR ÁRITUN SAMRÆM.HÖNNUÐAR		DAGS. ÁRITUNAR DAGS. ÁRITUNAR

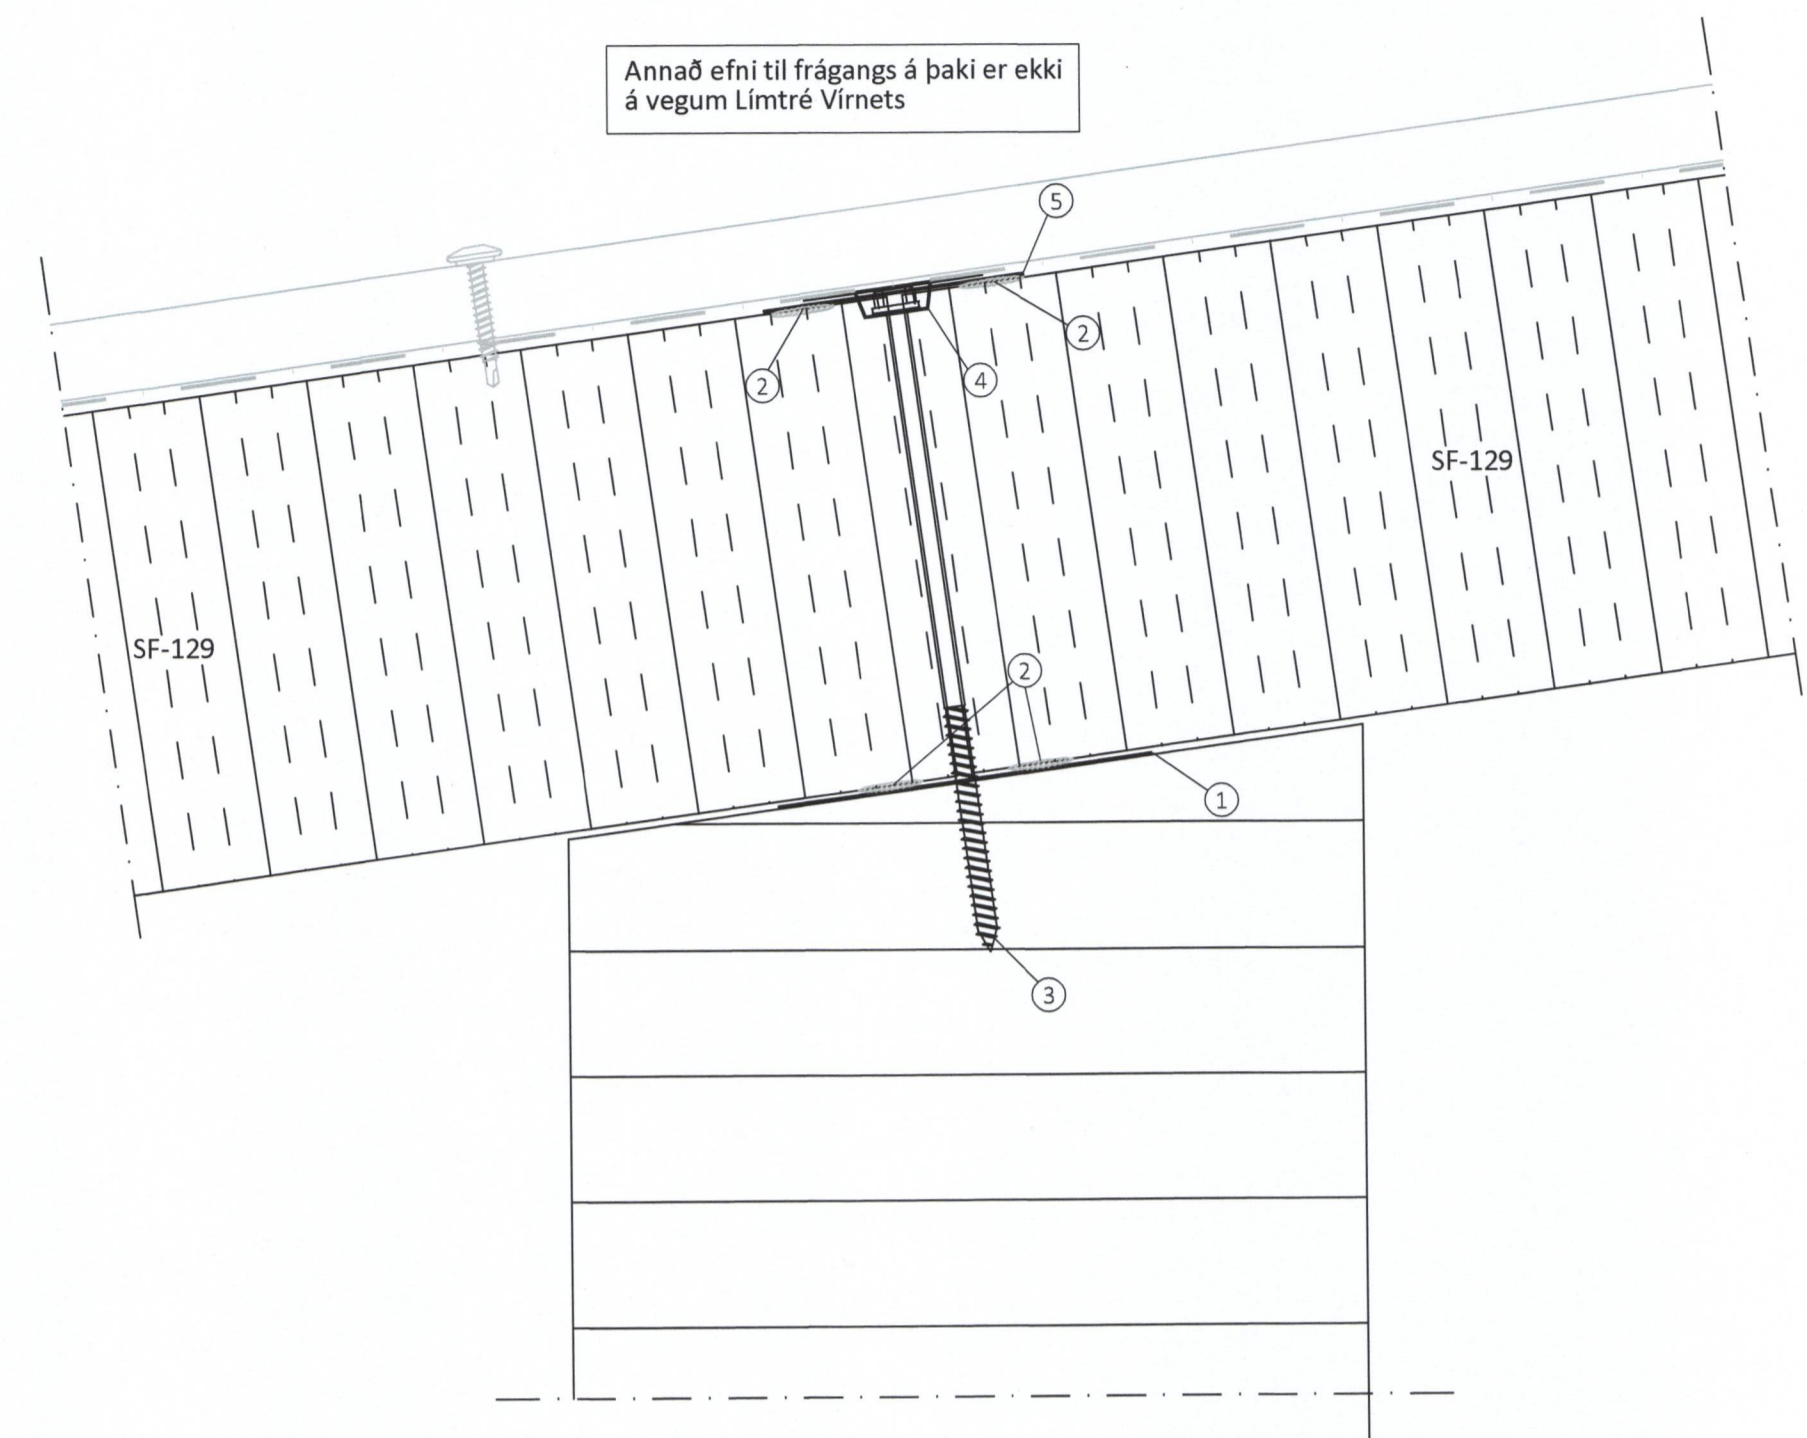
- 3 FRÁGANGUR VIÐ ÞVERSAMSKEYTI ÞAKEININGA
411
- ① Áfella, innri 14c
 - ② Oliukitti
 - ③ Skrúfa, 6,3x170 mm 4stk í hverja einingu
 - ④ Bollaskinna
 - ⑤ Áfella, yfir samskeytum 0,8 mm 13

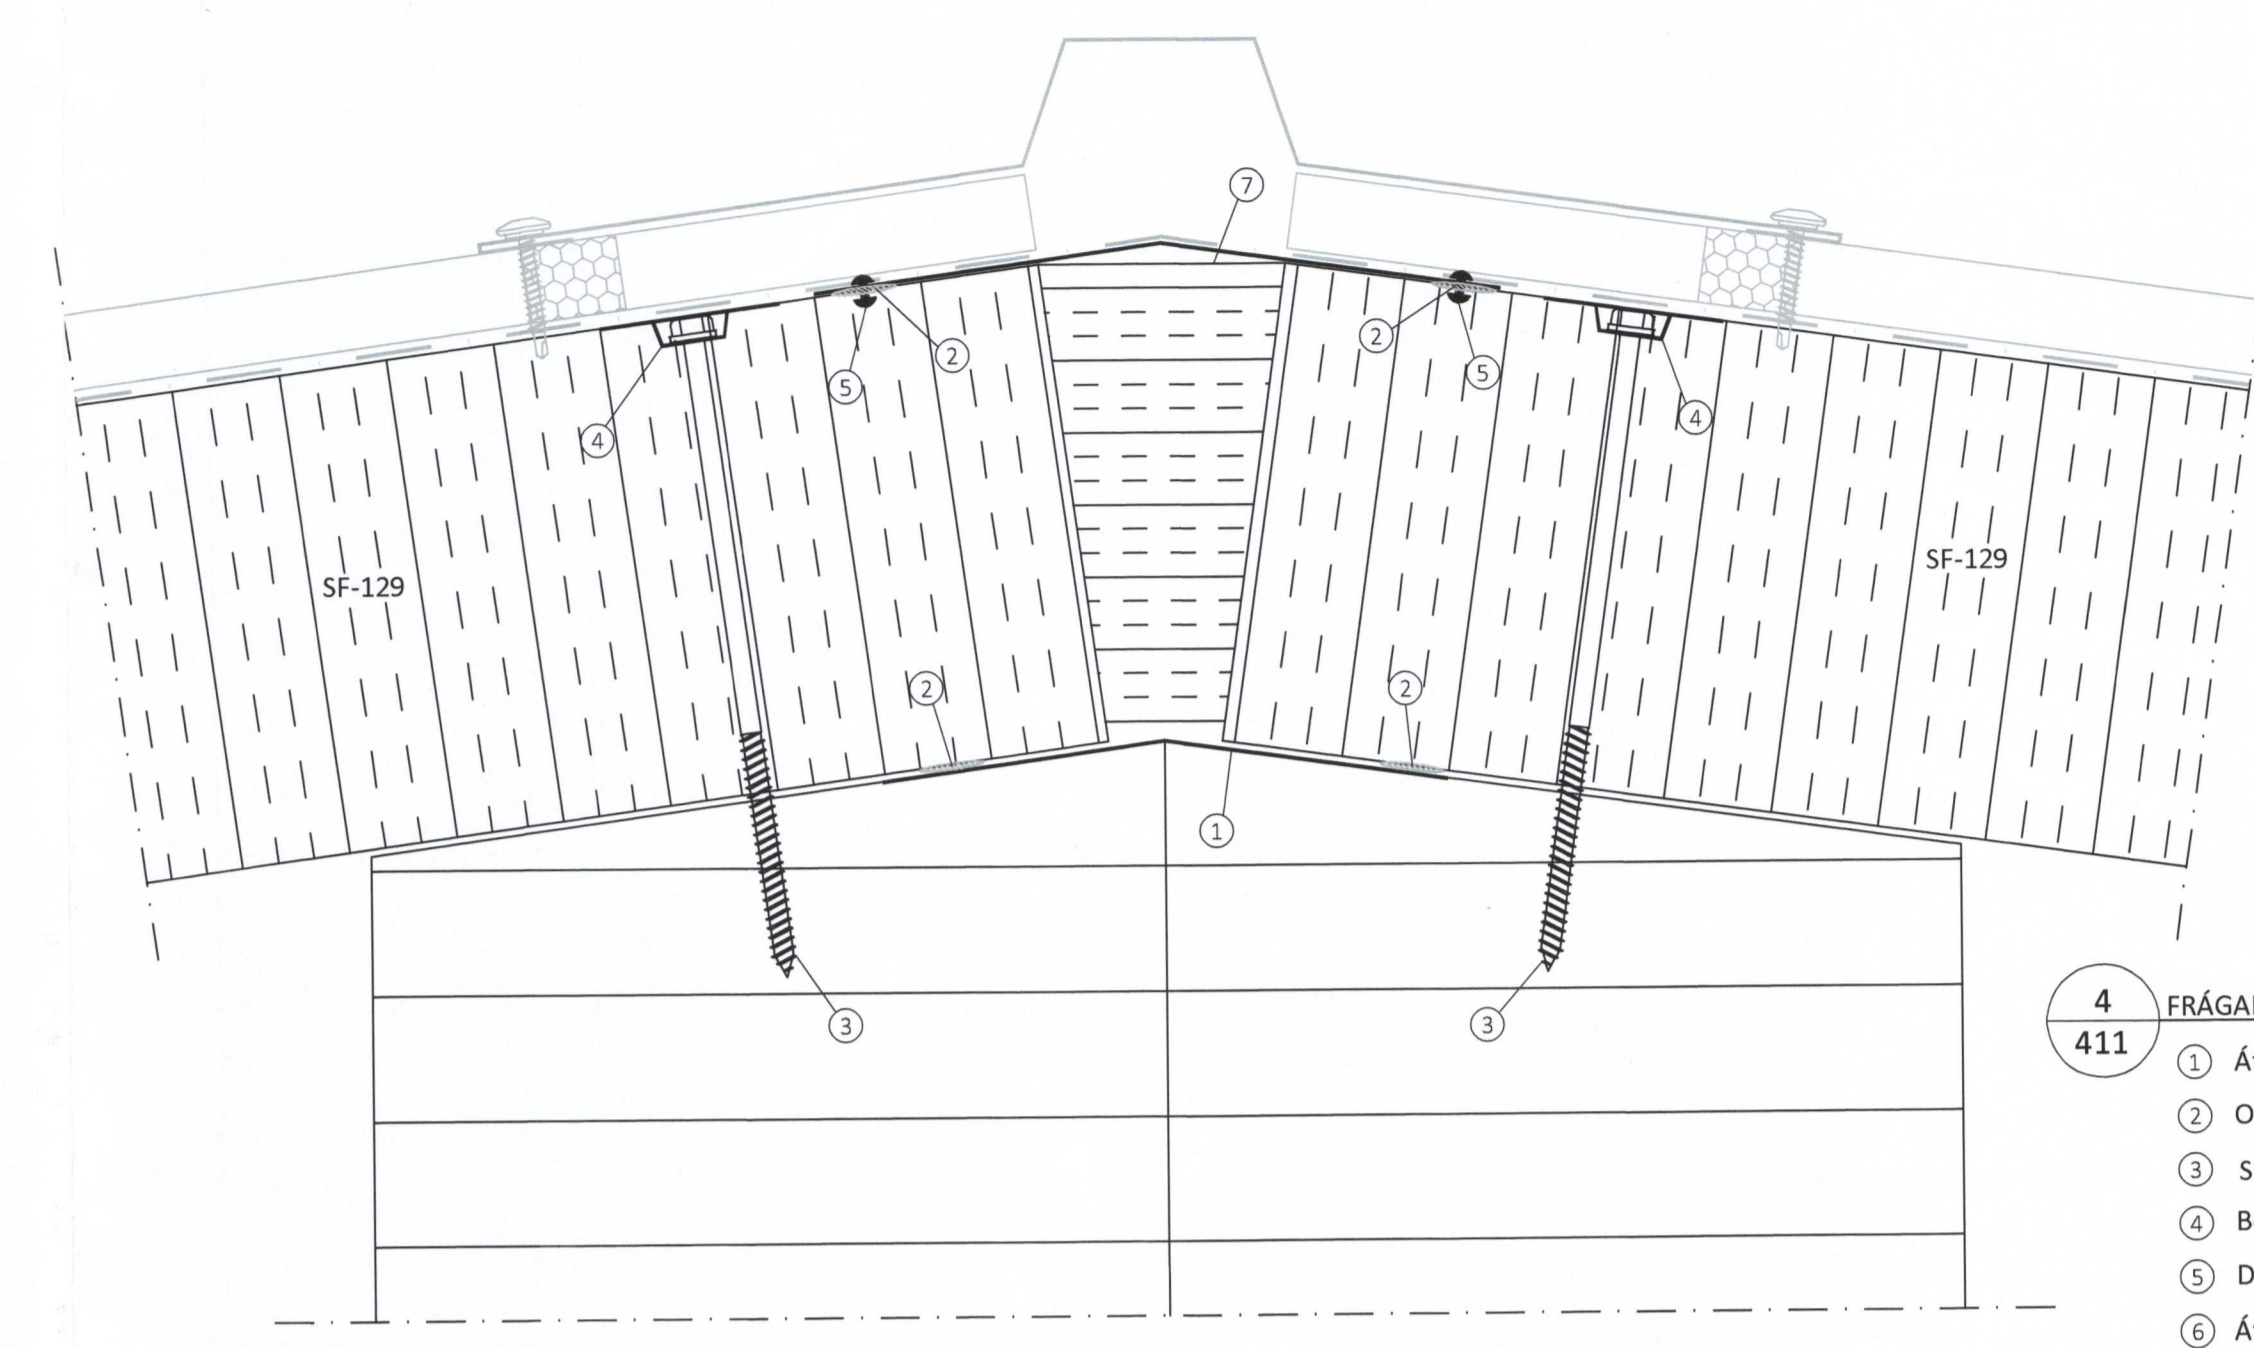
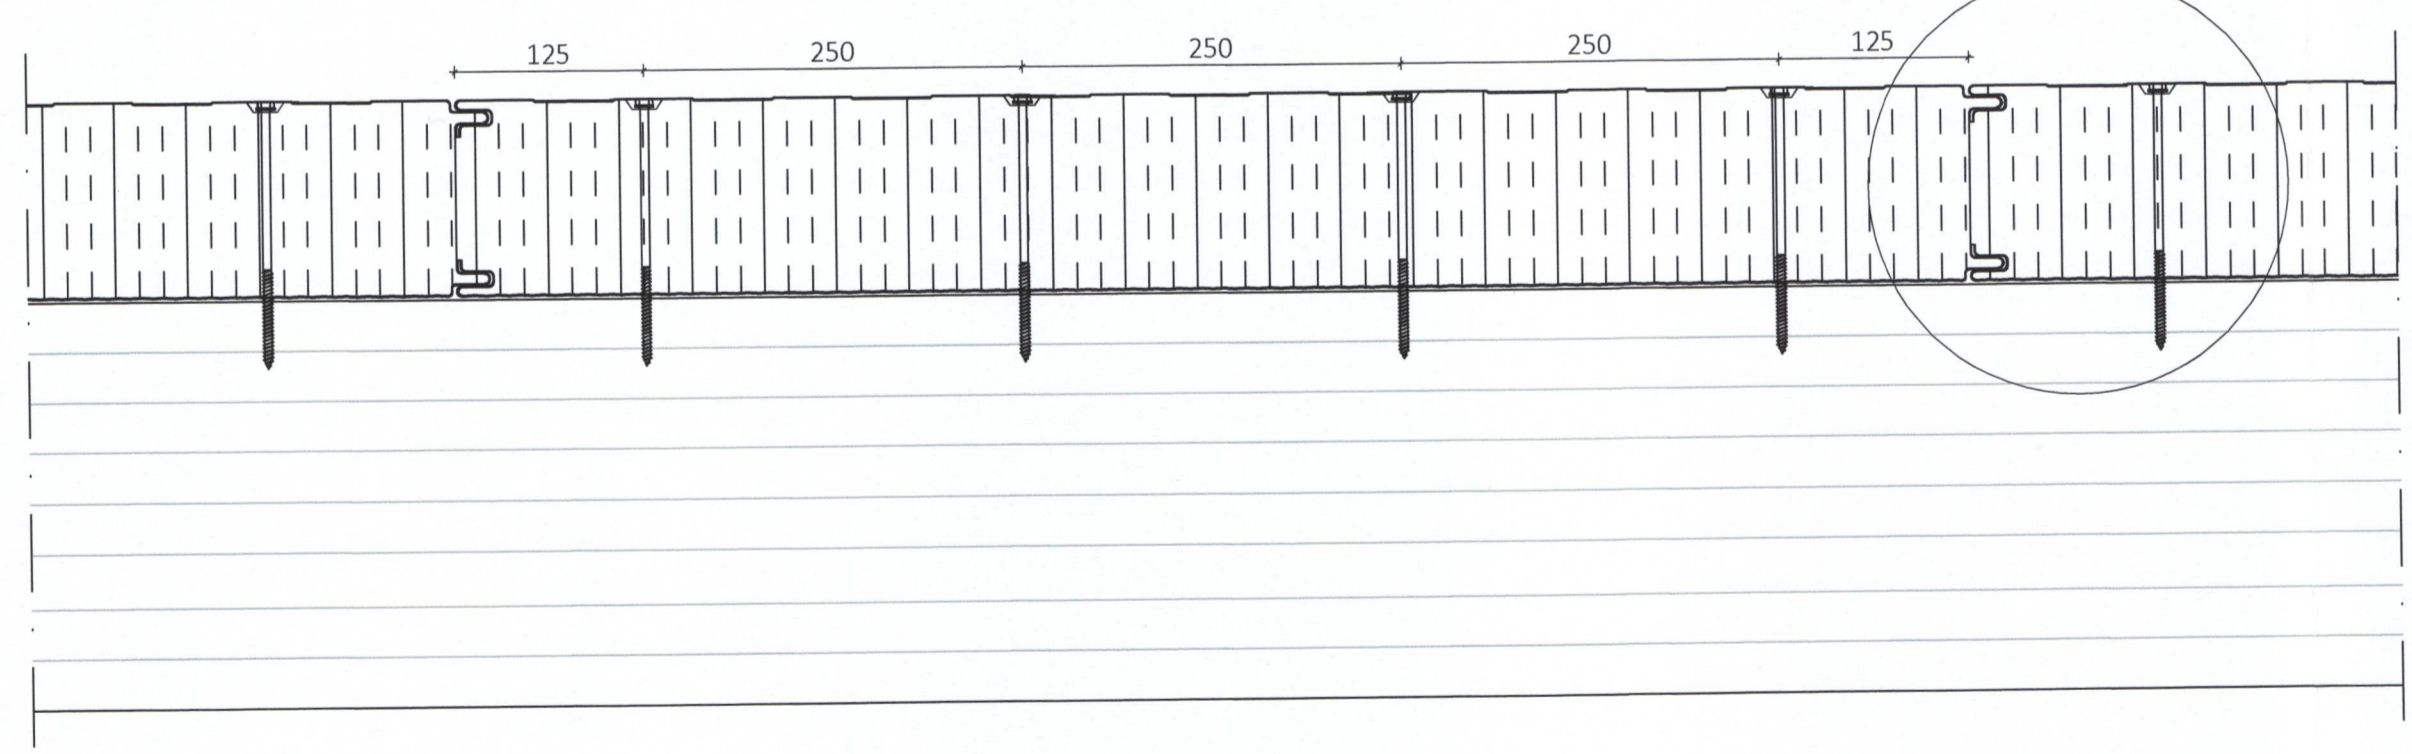
- 4 FRÁGANGUR ÞAKEININGA VIÐ MÆNI
411
- ① Áfella, innri 14b
 - ② Oliukitti
 - ③ Skrúfa, 6,3x170 mm 4stk í hverja einingu
 - ④ Bollaskinna
 - ⑤ Draghnoð
 - ⑥ Áfella 14a
 - ⑦ Steinull

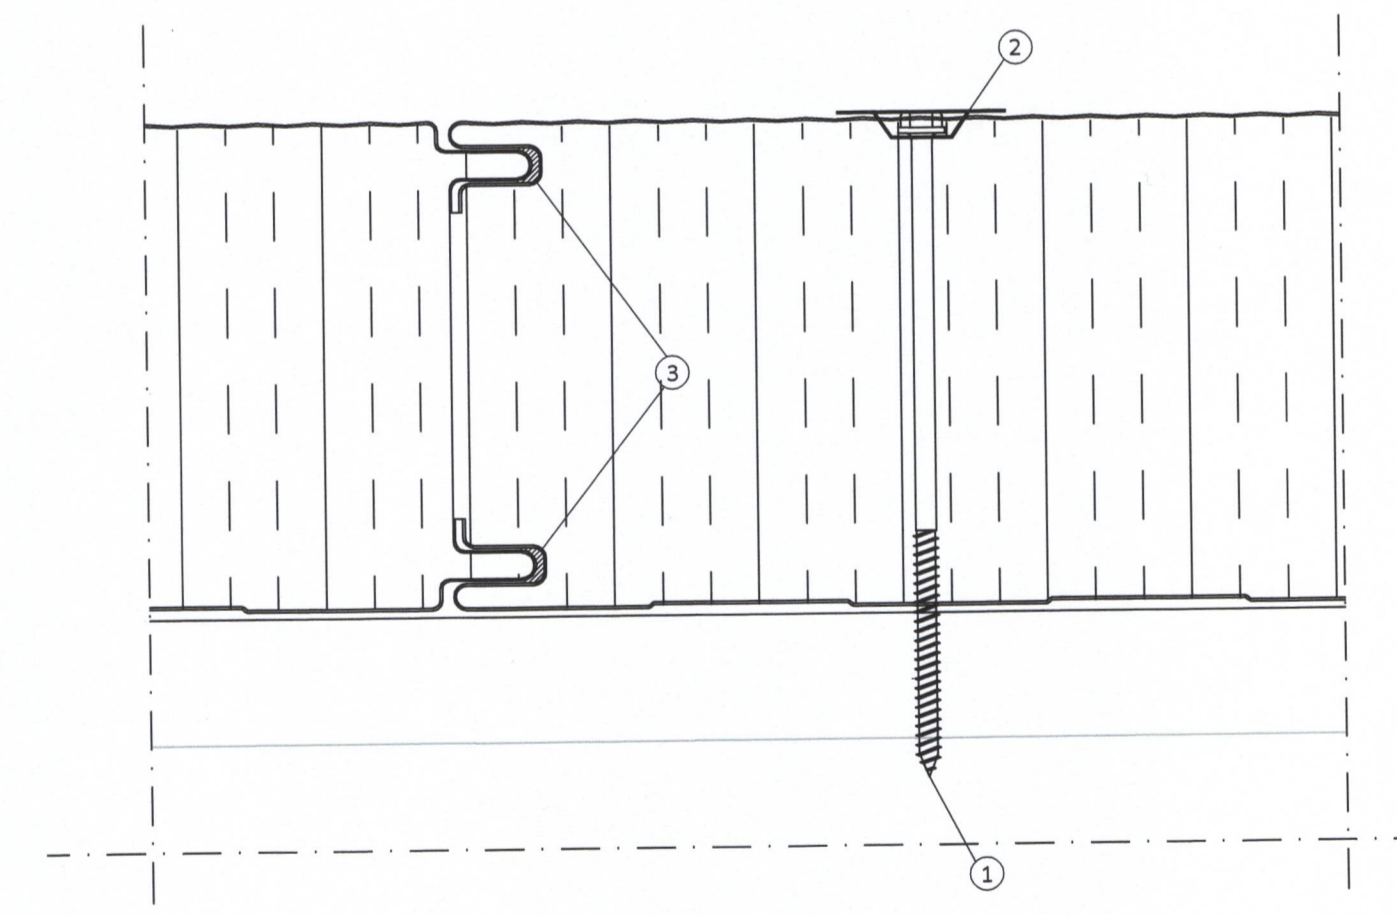
Sérmynd sýnir frágang við langsamskeyti

- Langsamskeyti þakeinings
- ① Skrúfa, 6,3x170mm
 - ② Bollaskinna
 - ③ Limkitti

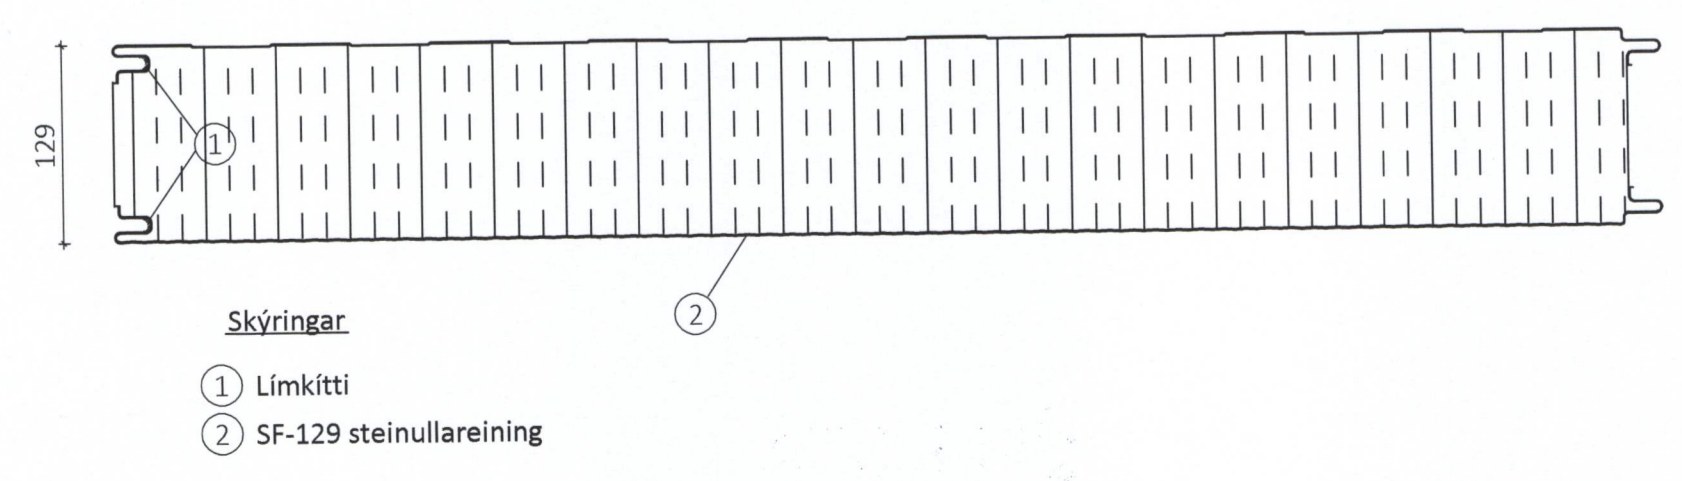
- Skýringar
- ① Limkitti
 - ② SF-129 steinullareining
