A 12.10.2021 SKÁSTÍFA			
ÚTG. DAGS	SKYRINGAR	TEIKNAD	HANNAD
29.09.2021	BB	BM	BM

Hrognahús við FES
Strandvegur 14, Vestmannaeyjum
Búðarvirki
Límtré
Límtrésfestingar

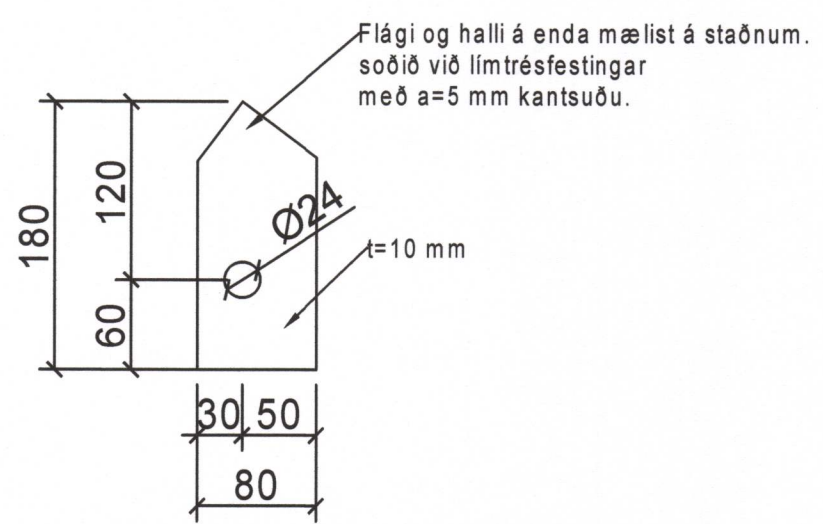
Fígli og halli á enda mælist á staðnum.
soðið við límtrésfestingar
með a=5 mm kantsuðu.
