Grunnmynd sökkla  
M 1:50

**VERKFRÆÐISTOFA  
SUÐURLANDS EHF**

**Garðavegur 14**  
Iðnaðarhúsið  
900 Vestmannaeyjum  
Búðarvirki  
Undirstöður - grunnmynd

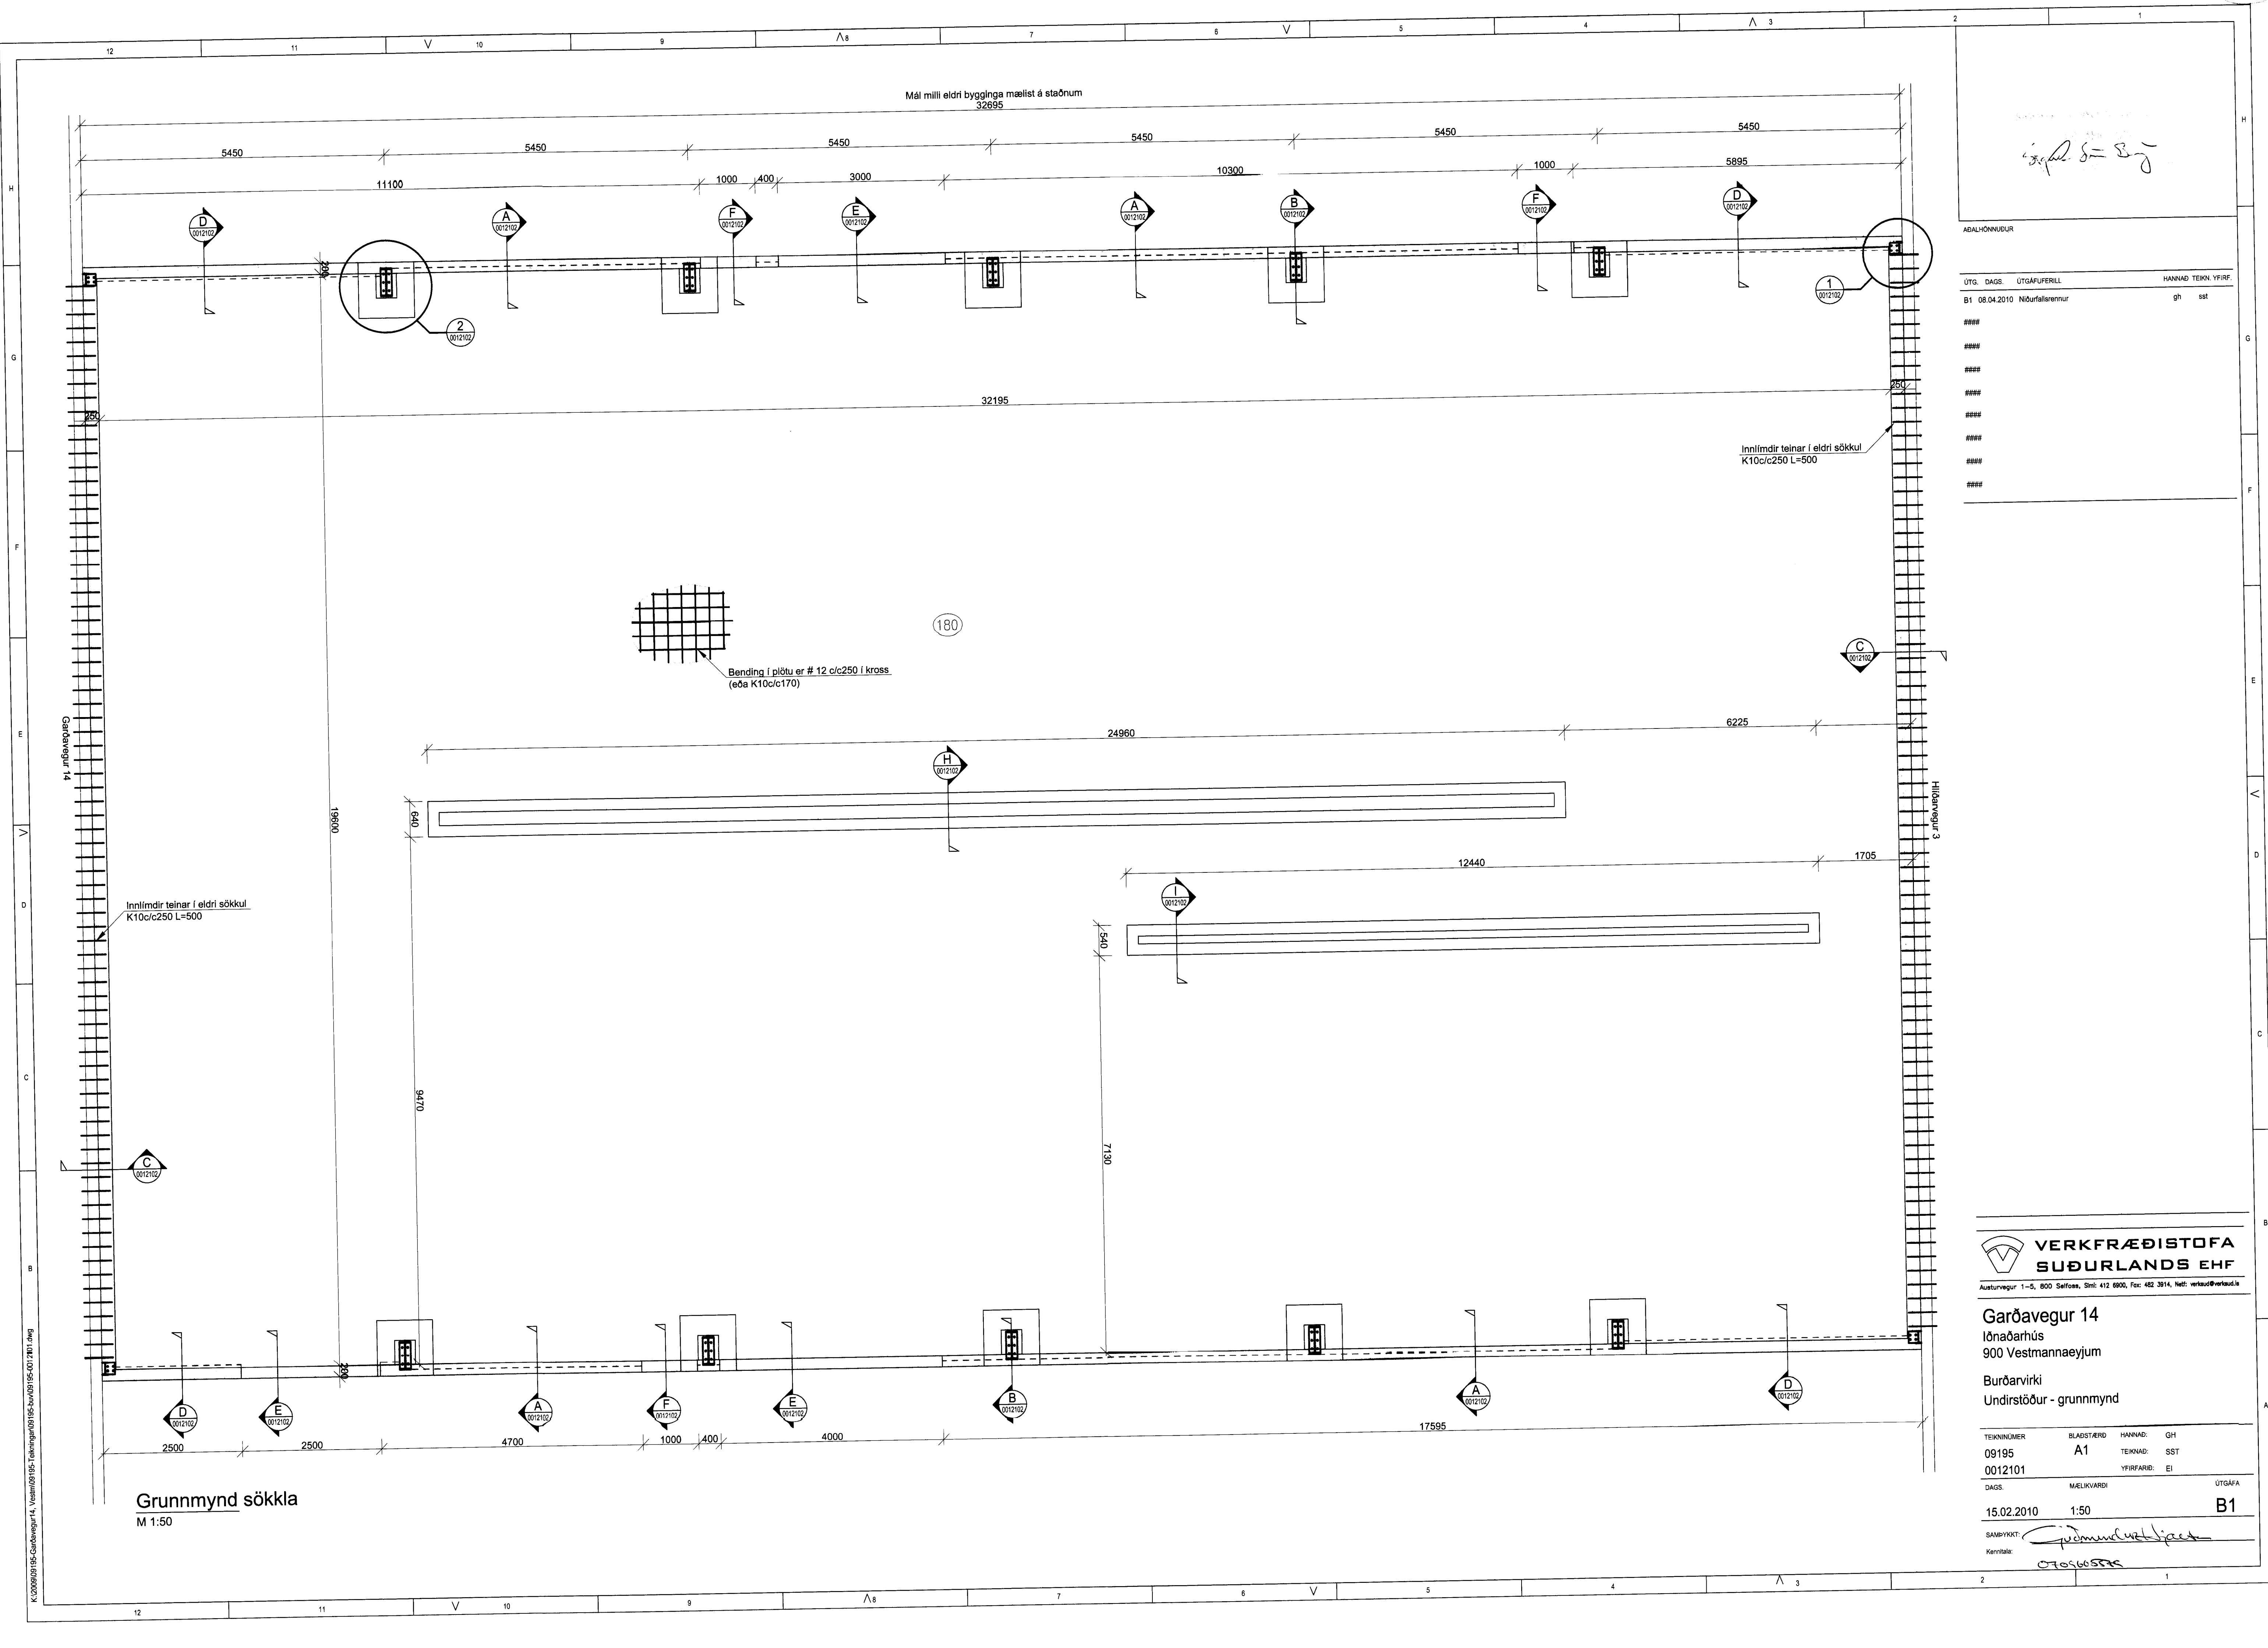
Mál milli eldri bygginga mælist á staðnum  
32695

Innlímdir teinar í eldri sökkul  
K10c/c250 L=500

Bending í plötu er # 12 c/c250 í kross  
(eða K10c/c170)
