Hampiðjan - Netaverkstæði staekkun  
Kleifar 6, Vestmannaeyjum

Burðarþol 1.áfangi  
Ásýnd á skástífur

Verk nr.: 15261	Frumst. blað: A1	Teikn. nr.:	Útg.:
Mkv: 1:20	1:10	1:5	<b>B(29)---03 1</b>

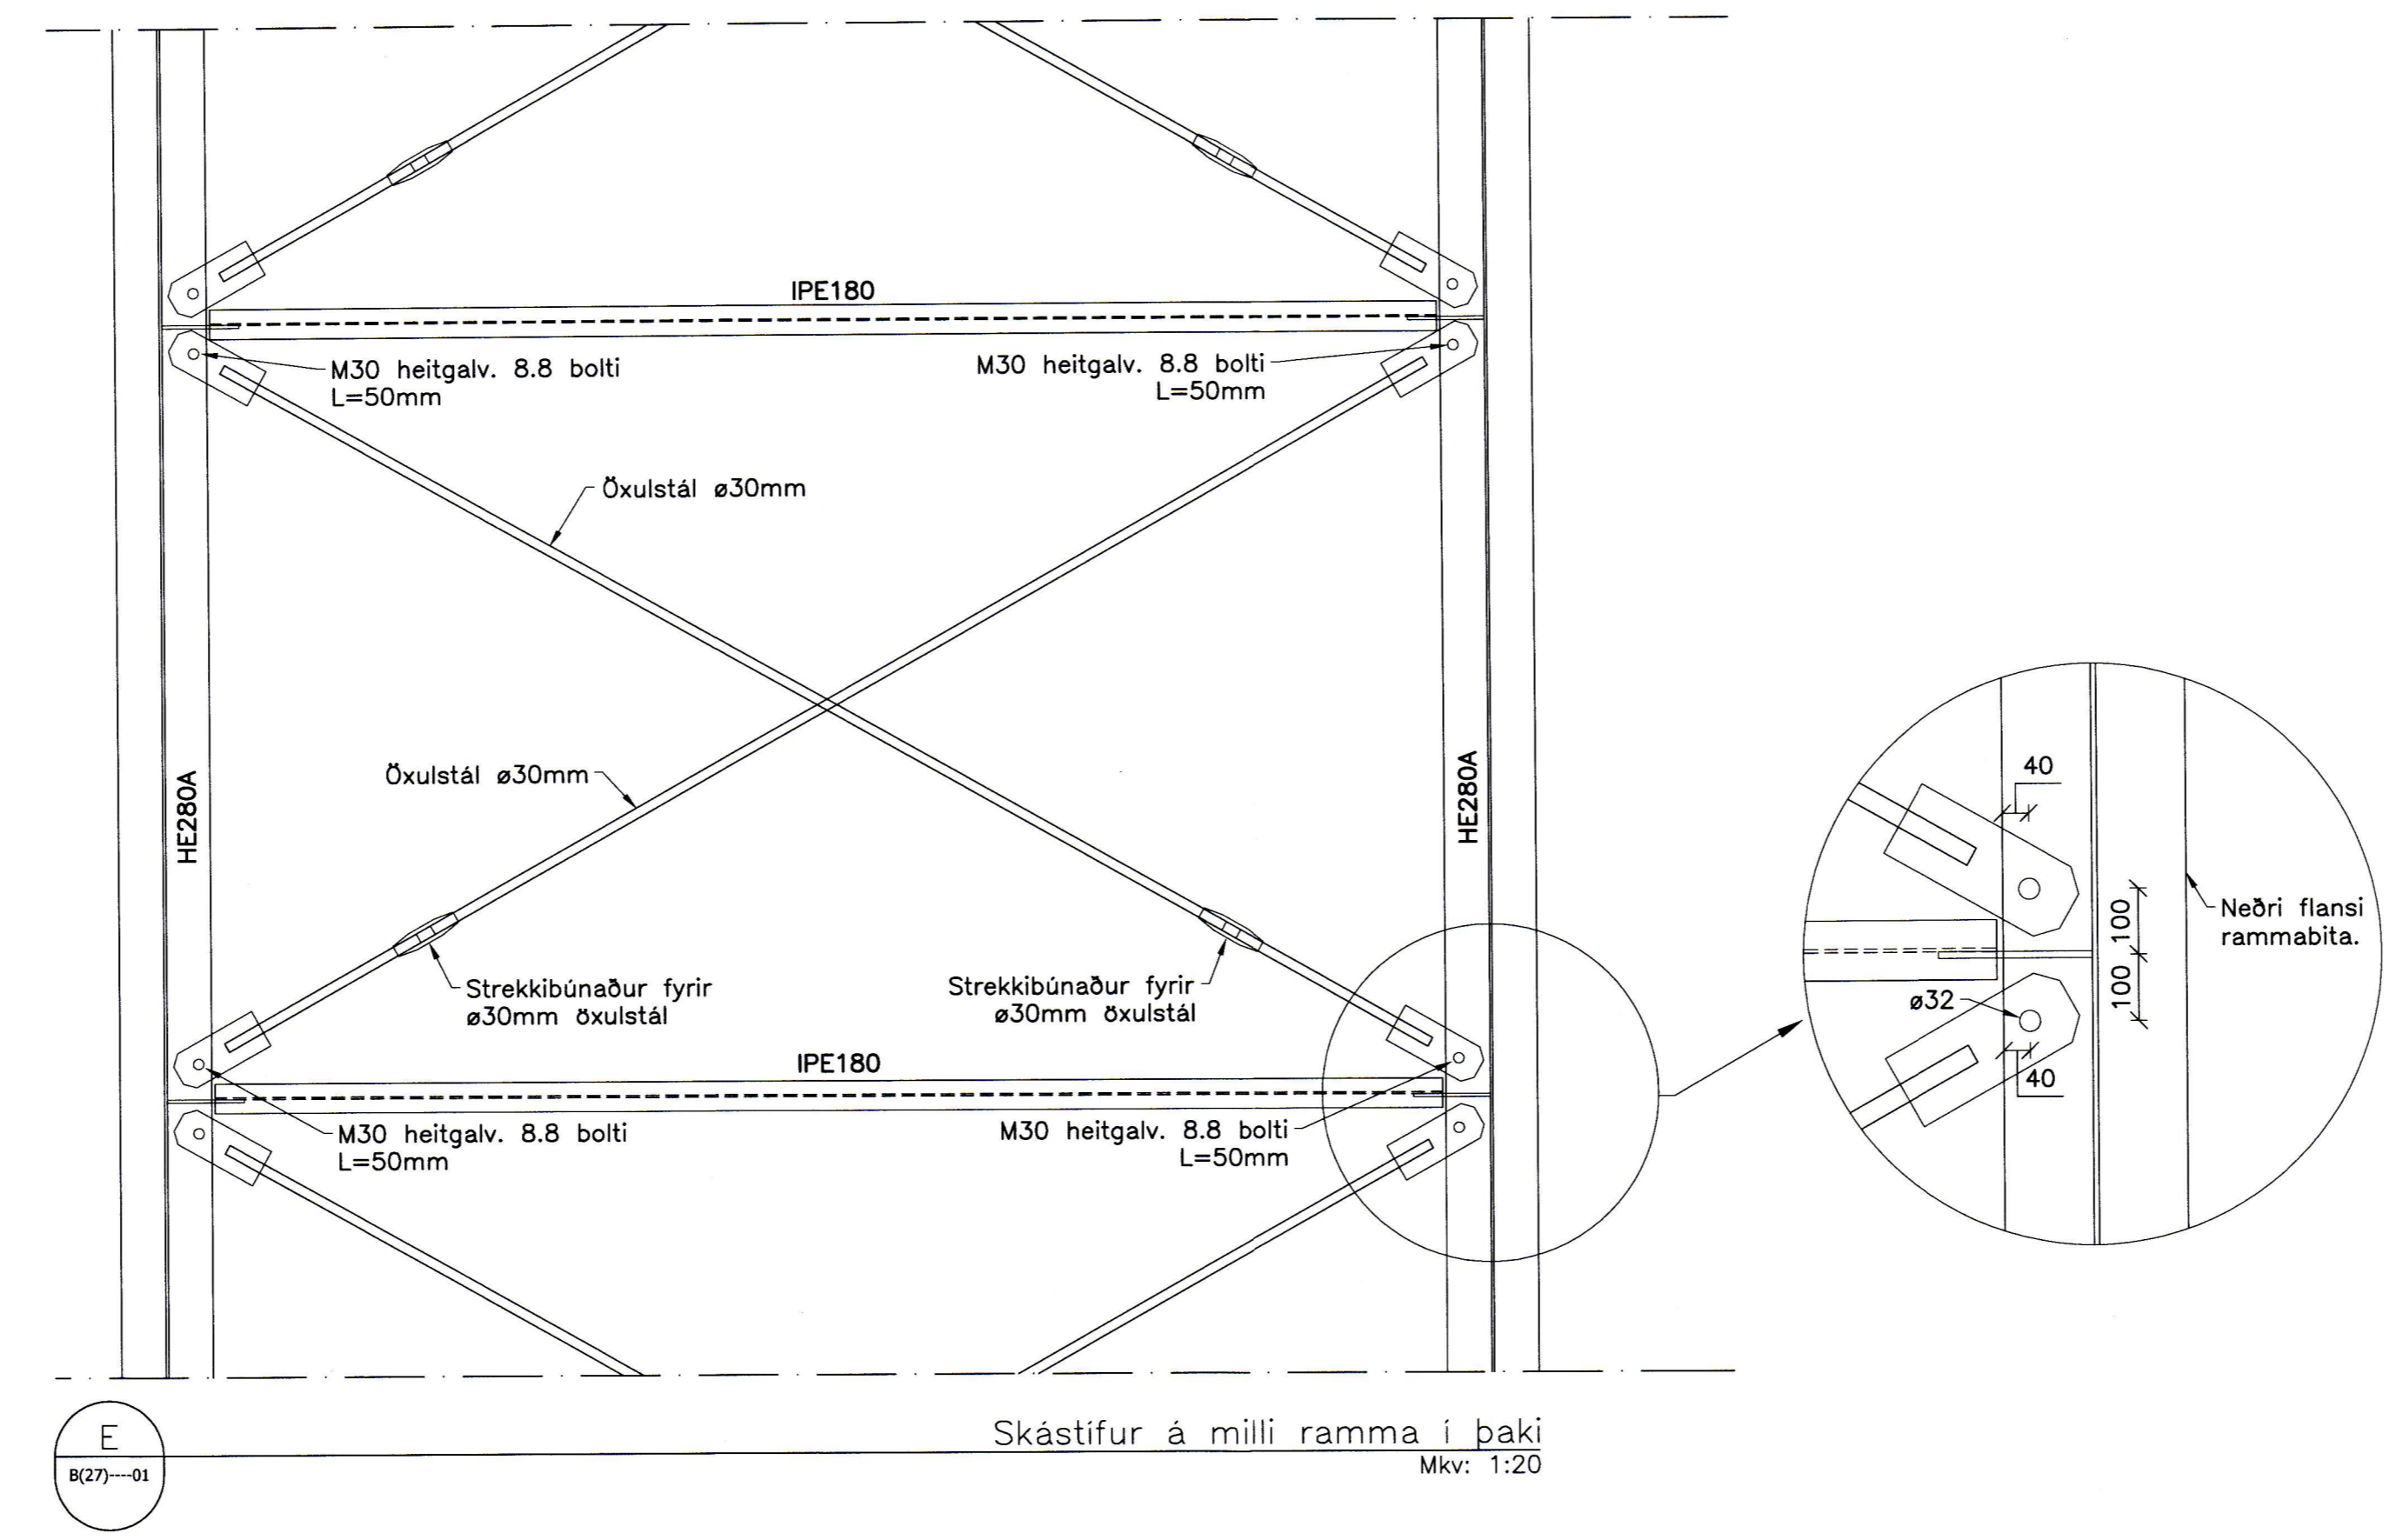
Skástífur á milli ramma í þaki  
Mkv: 1:20

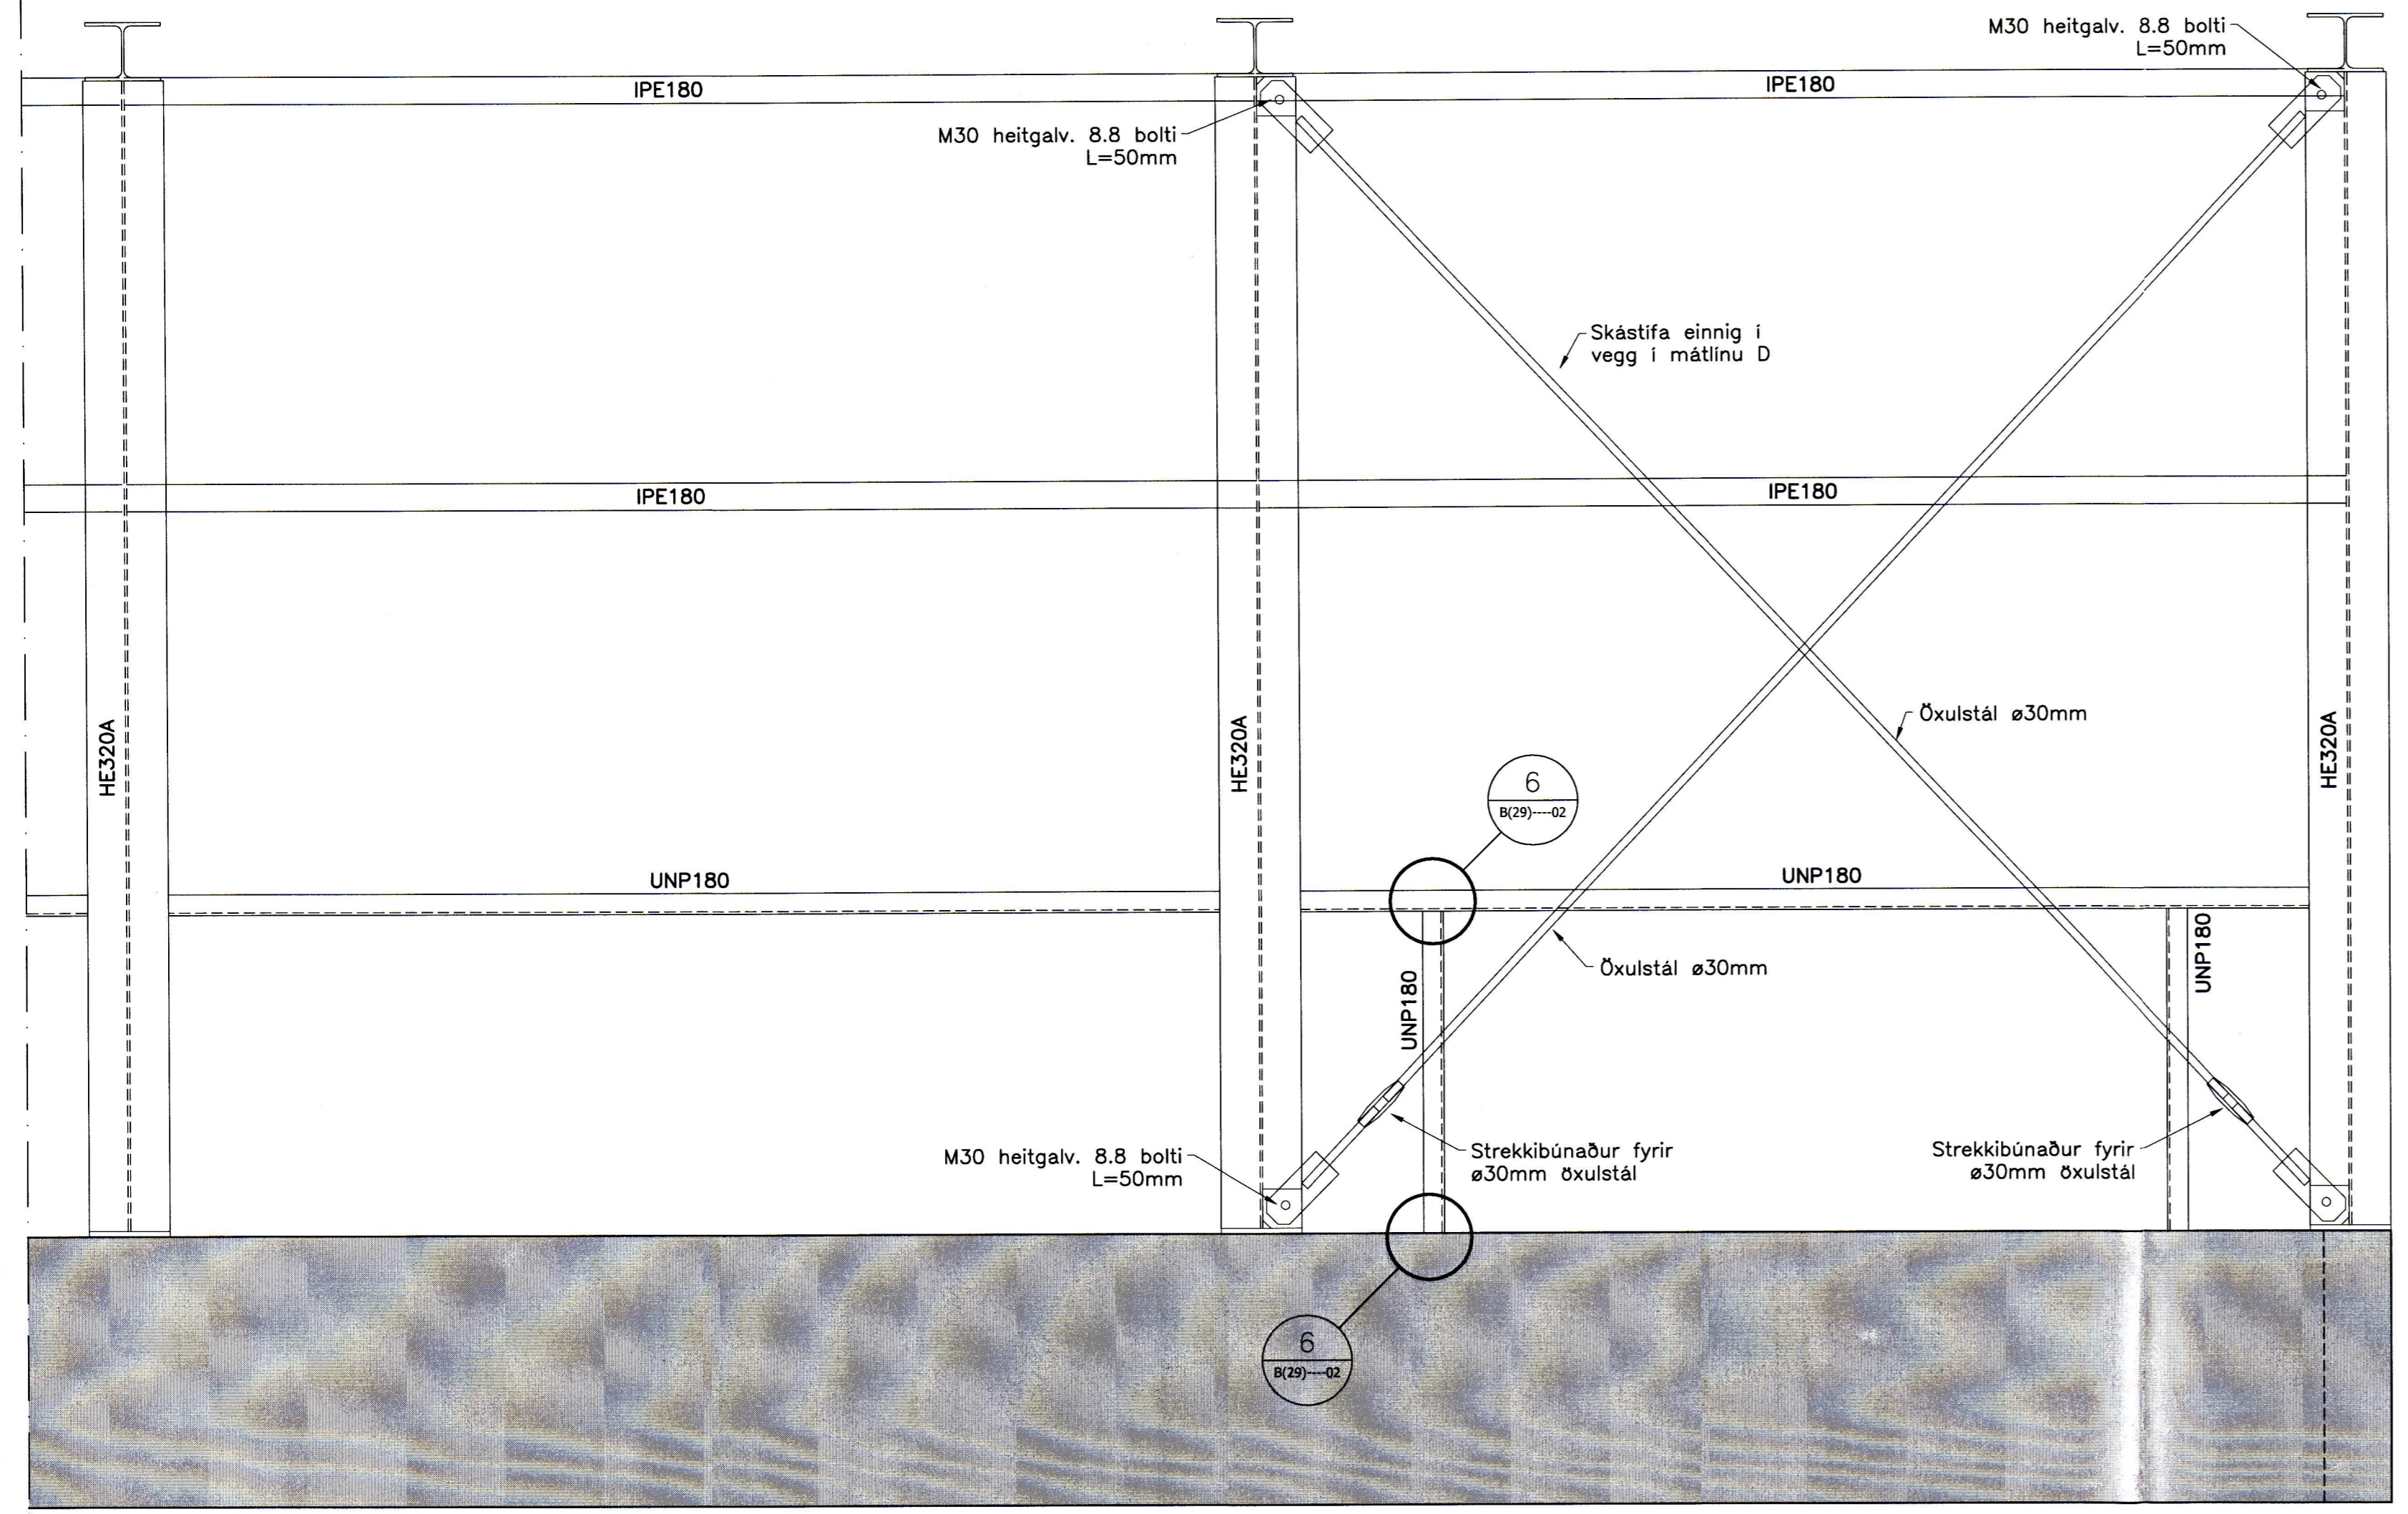
Skástífur og bitar á milli ramma í vegg  
Mkv: 1:20

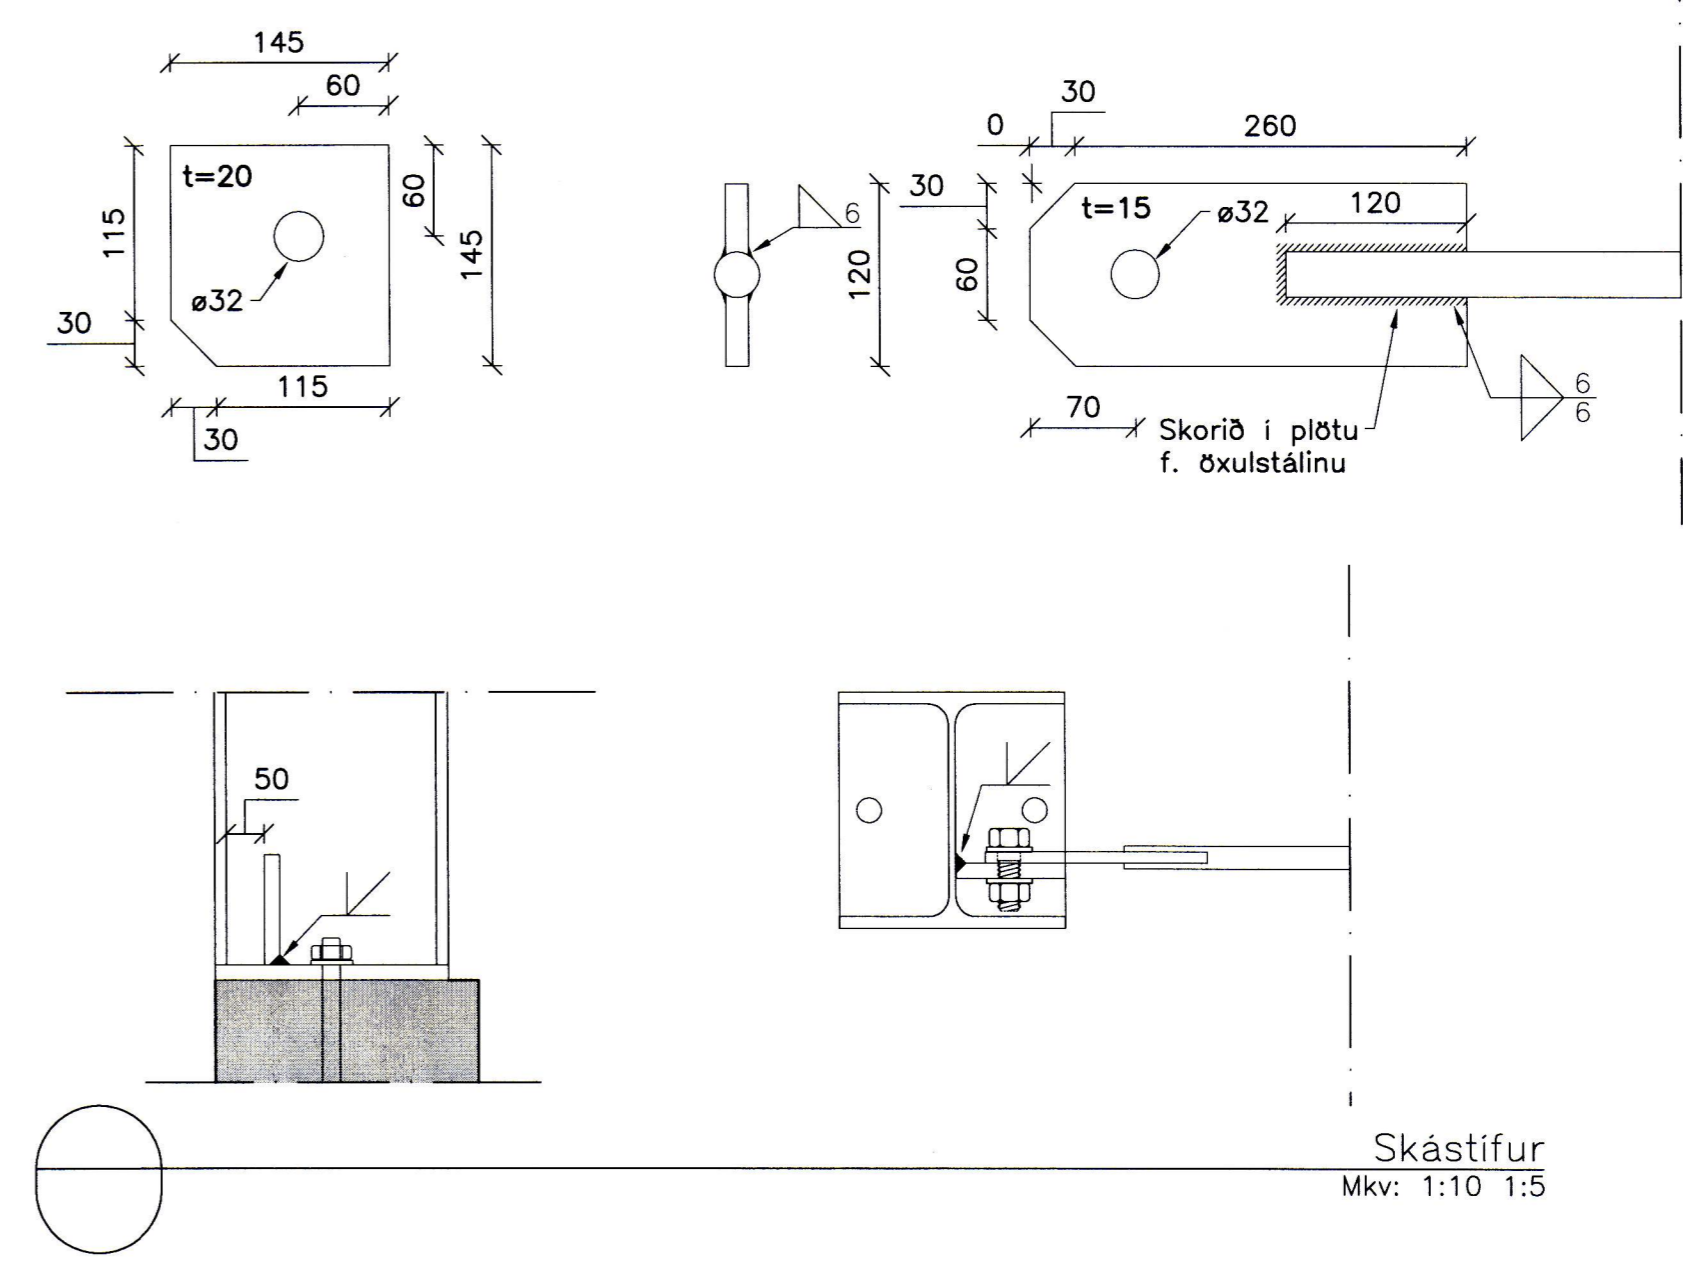
Skástífur  
Mkv: 1:10 1:5
