Grunnmynd - 3.hæðar
m.kv. 1:100

AOK
KARI EIRIKSSON arkitekt FAI - kt: 070365-4059 - VERKSTÆÐI ARKITEKTA ehf
Guðnarsundi 5 - 220 Hlj. - sími: 565 9779 - email: aok@aok.is - www.aok.is
SÖLHLÍÐ 20
HEILBRIGÐISSTOFNUN VESTMANNAEYJA 10/12
AÐALUPPDRATTUR m.kv: 1:100
grunnmynd 3.hæðar 0204
brunahönnun
hannað: -- teiknað: KE dags: 04.sept.2011

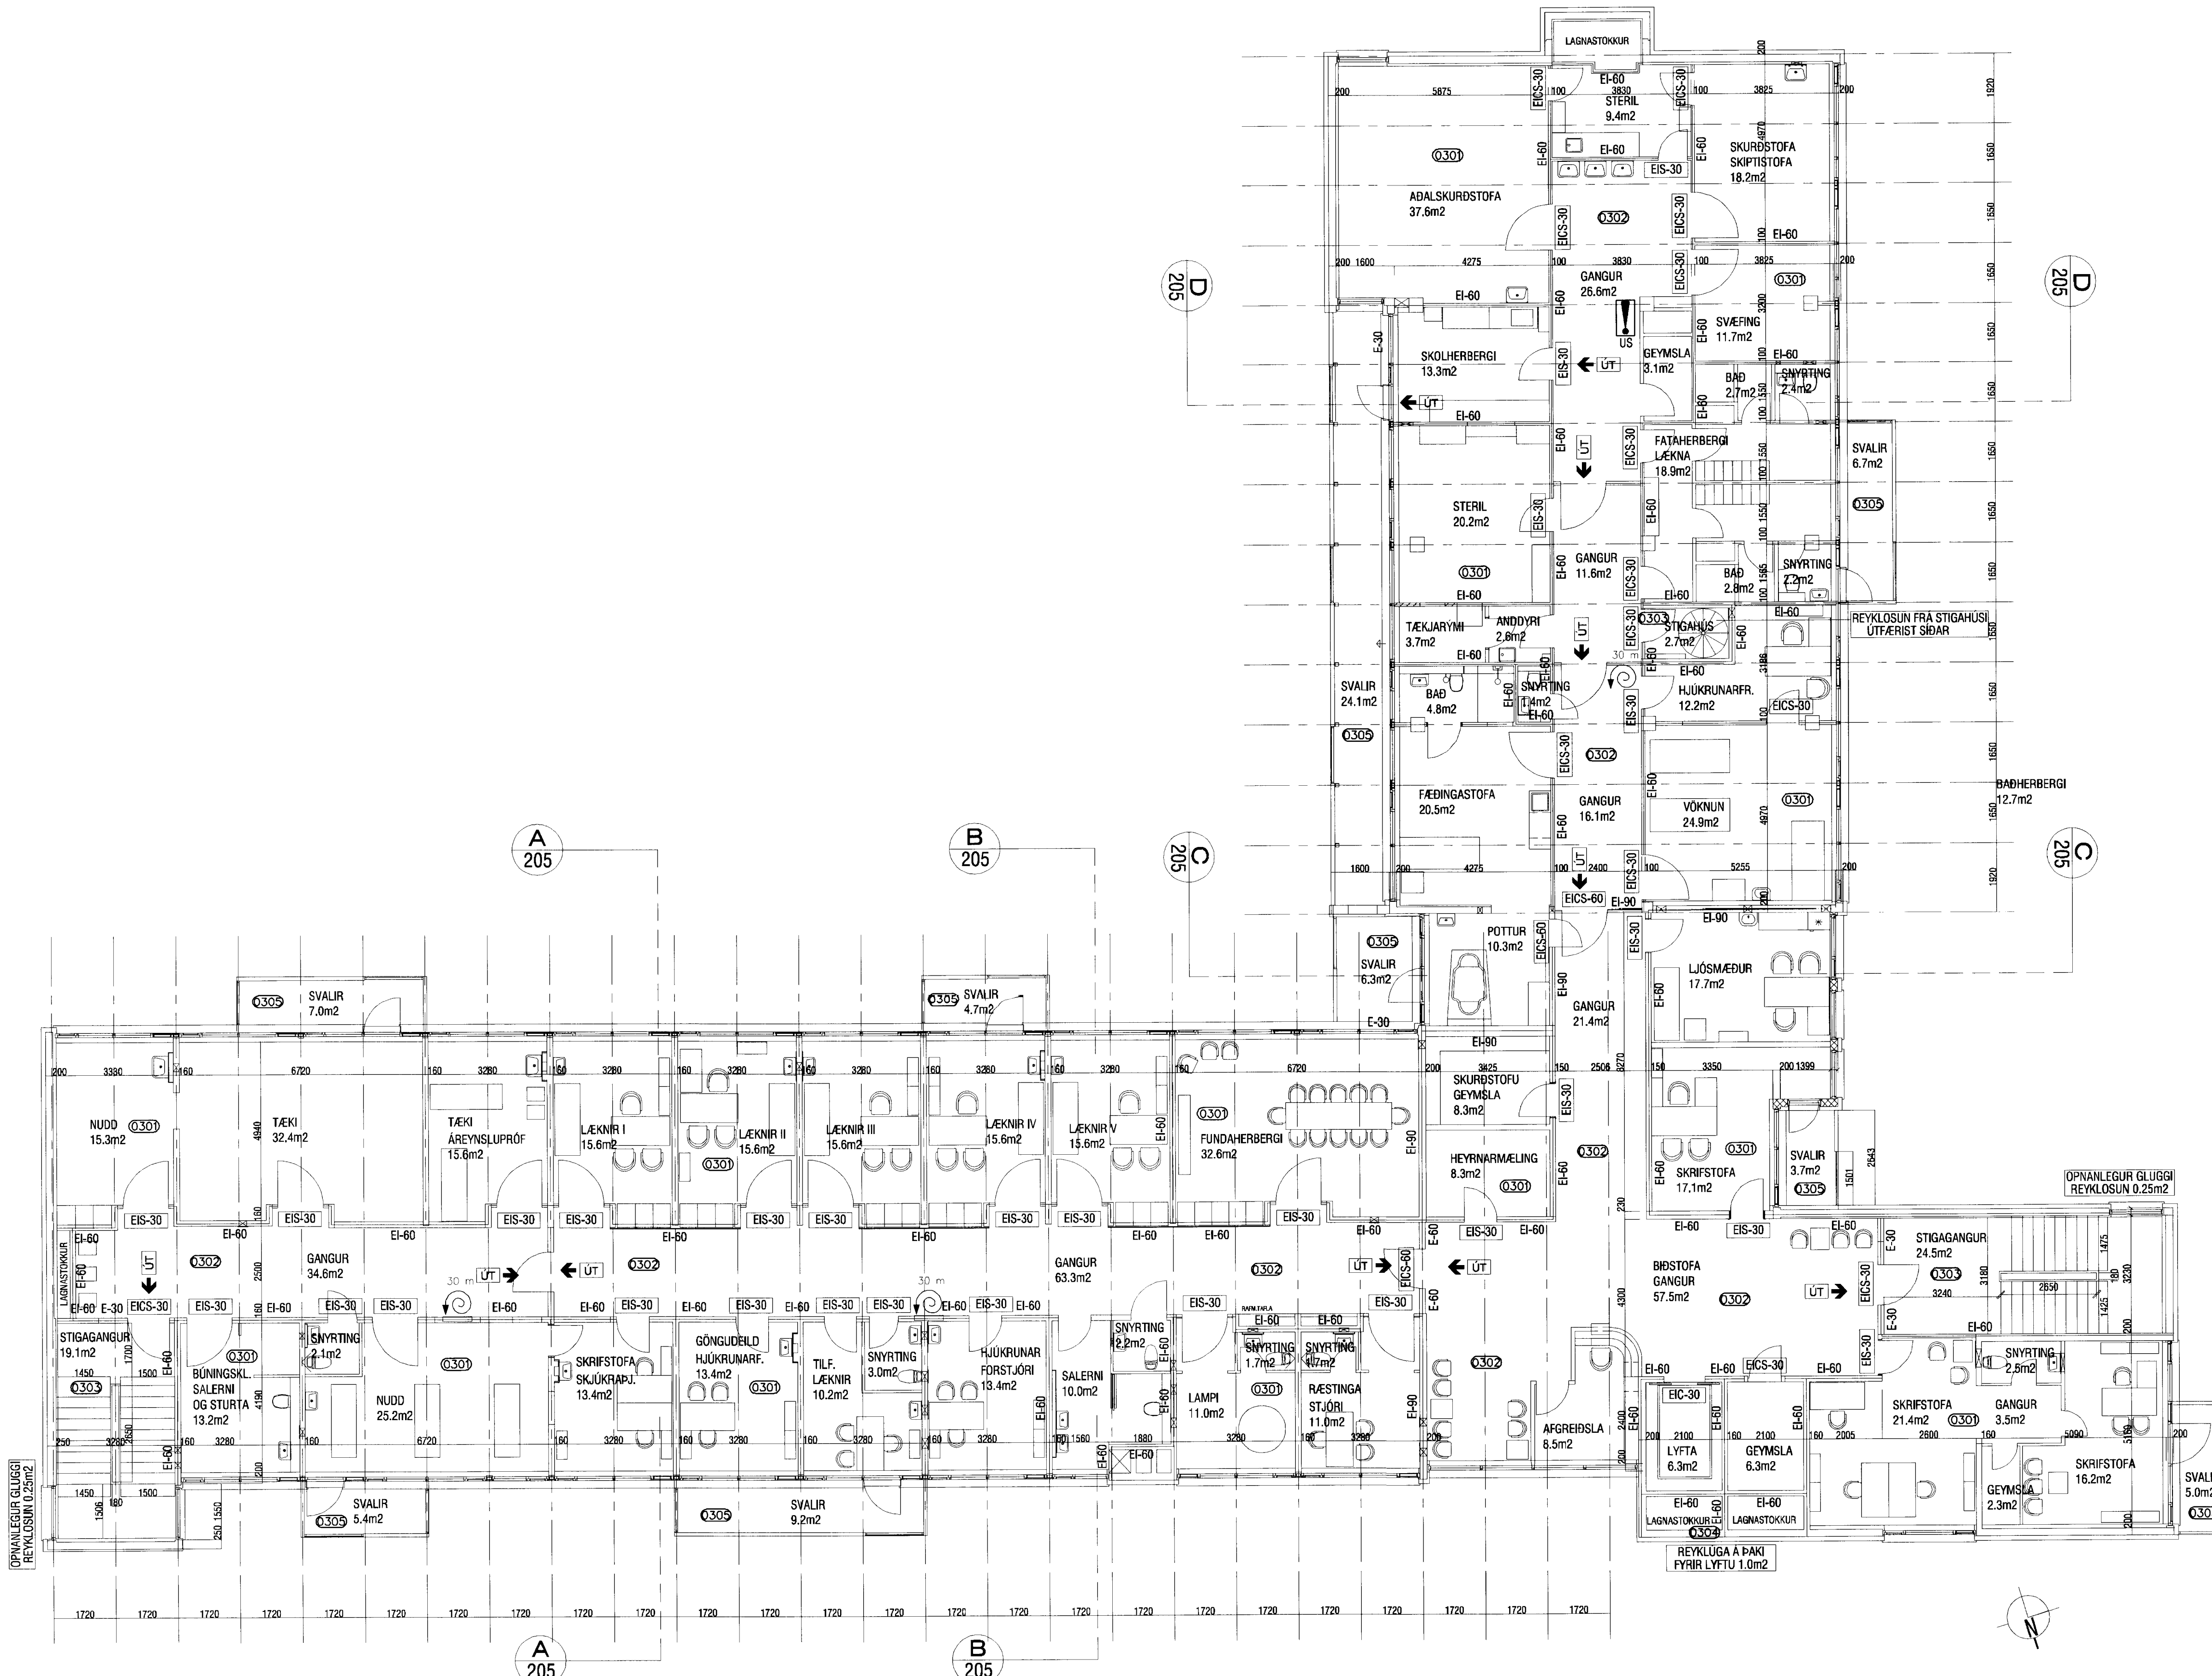
Bygging Heilbrigðisstofunar Vestmannaeyja er kjallari og þrjár hæðir. Fyrirhugaðar breytingar fela í sér endurbætur og endurskipulagningu á heilsugæsluhluta á 1. hæð, og smávæglegar breytingar í kjallara. ÞAK. Timburþak er á heilsugæslu, klætt með borðklæðningu og þárujarni. Timburþak heilsugæslunnar hvílir á útveggjum og steyptri þakplötu. Þakhalli er 30°. ÚTVEGGIR. Útveggir heilsugæslu eru staðsteyptir og einangraðir að innan. Utan á steyptum veggjum er lituð málmklæðning á málmgind. GLUGGAR. Gluggar eru ýmist úr ál, eða hefðbundnir timbrugglar með tvöföldu gleri. SÖKKULL OG GOLFPLATA. Sökkull og gólfplötur bygginga eru úr steinsteypu. INNVEGGIR. Innveggir í þeim hluta sem endurbætur ná til eru úr ýmist staðsteyptir, úr 70mm hleðslusteini eða úr blökkgrind klæddri gipsi. LAGNAÐERÐIR OG NIÐURFÖLL. Hefðbundnir veggofnar eru í öllum rýmum. Innþök veitna í samráði við viðkomandi veitustofnanir. Gegnumstremmisniðurföll skulu vera öllum votrymum bygginganna, þ.e. snyrtingum, ræstikletum, búningakletum, þvottahúsi og í bilageymslu. BRUNAVARNIR. Sjá greinargerð VSI á teikningu 1012-201
