Viðfangsefni:
Kleifahraun 5-7, a-b Vestmannaeyjum

Burðarvirki: Hannað/teiknað: ssh
Undirstöður - sniðmyndir Yfirarið: ssh
Járnabending Málsetning

Verknúmer: 19-811 Teikn.nr.: 203 Br.

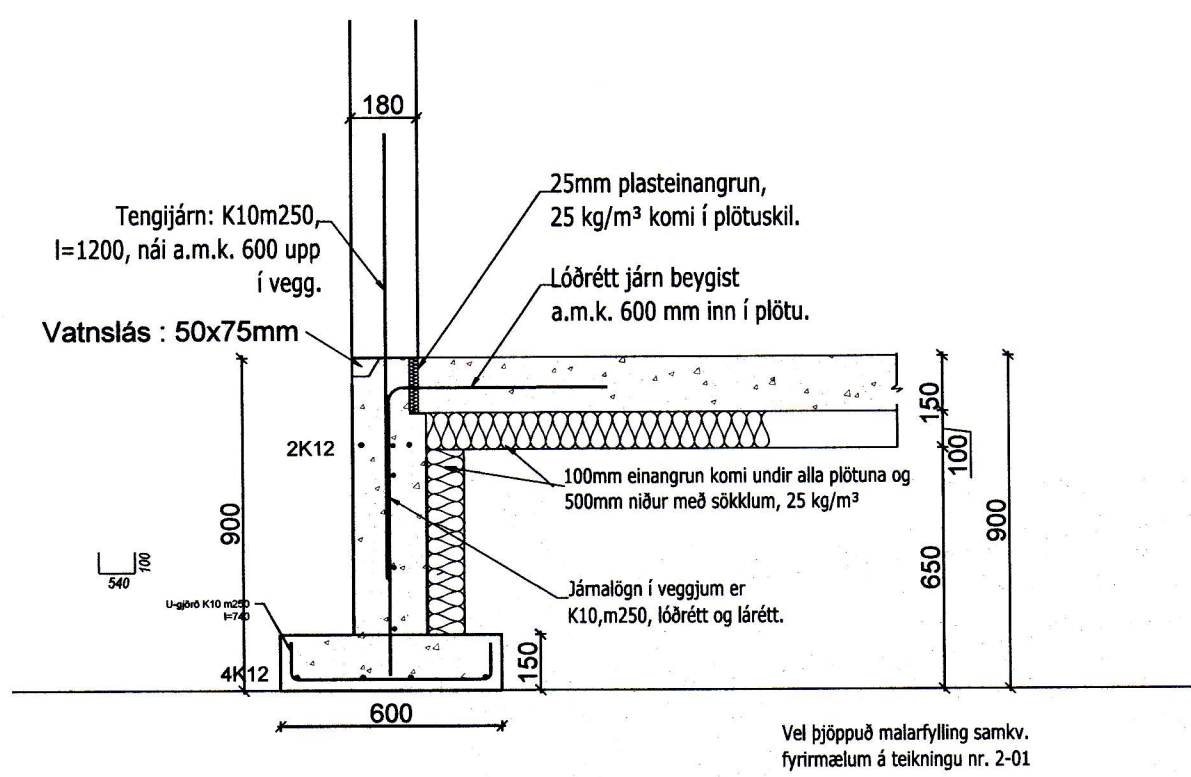
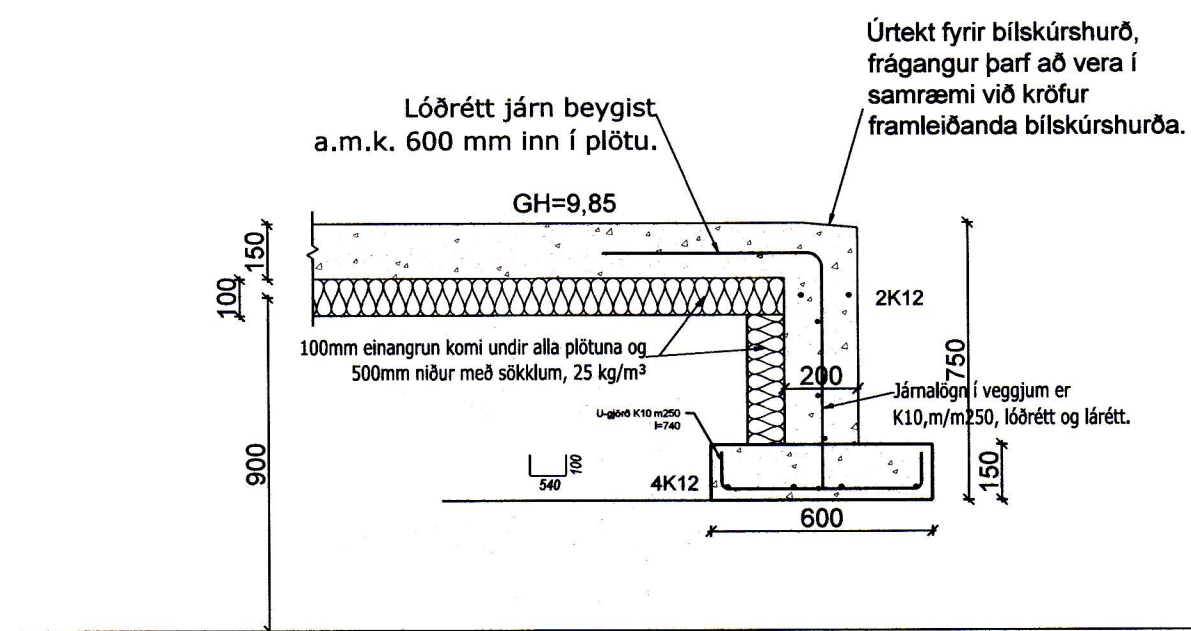
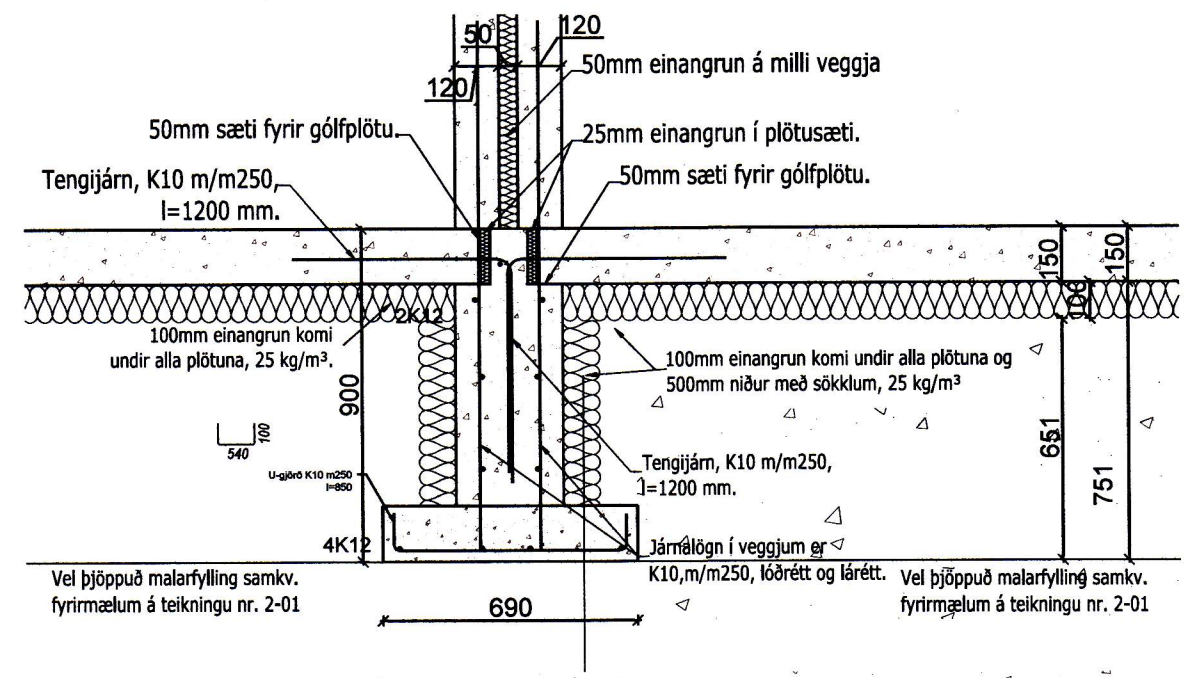
Vel þjöppuð malarfylling samkv. fyrirmælum á teikningu nr. 2-01

Vel þjöppuð malarfylling samkv. fyrirmælum á teikningu nr. 2-01 eða burðarhæfur botn.
