SÖLHLÍÐ 20  
HEILBRIGÐISSTOFNUN VESTMANNAEYJA 10/12

ÆÐALUPPDRATTUR mkv: 1:100

grunnmynd 1.hæðar brunahönnun 0202

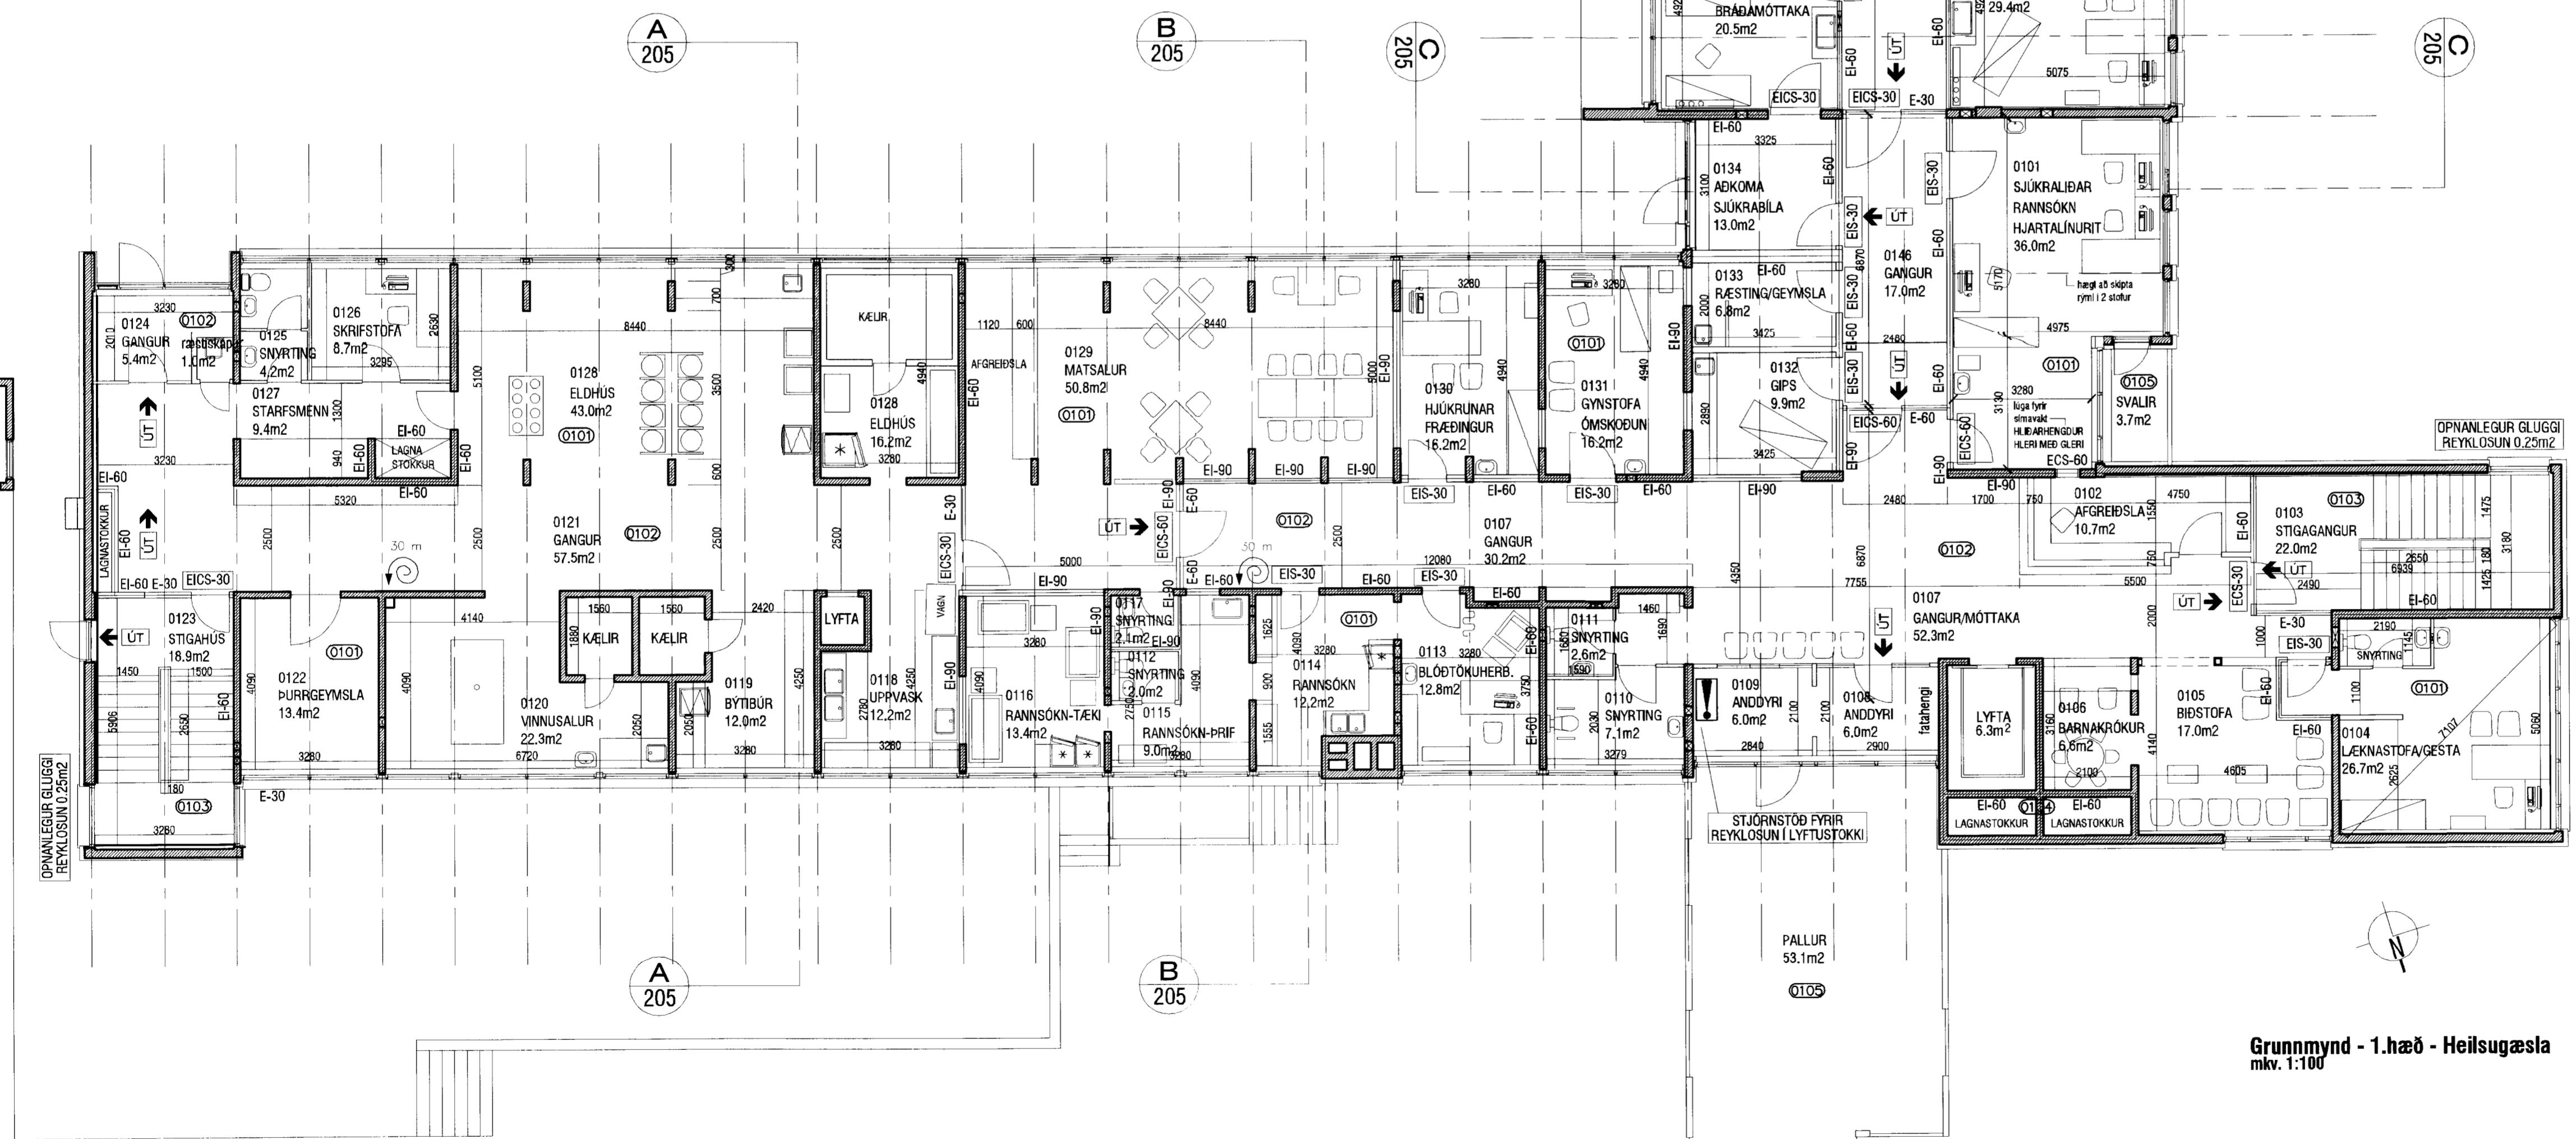
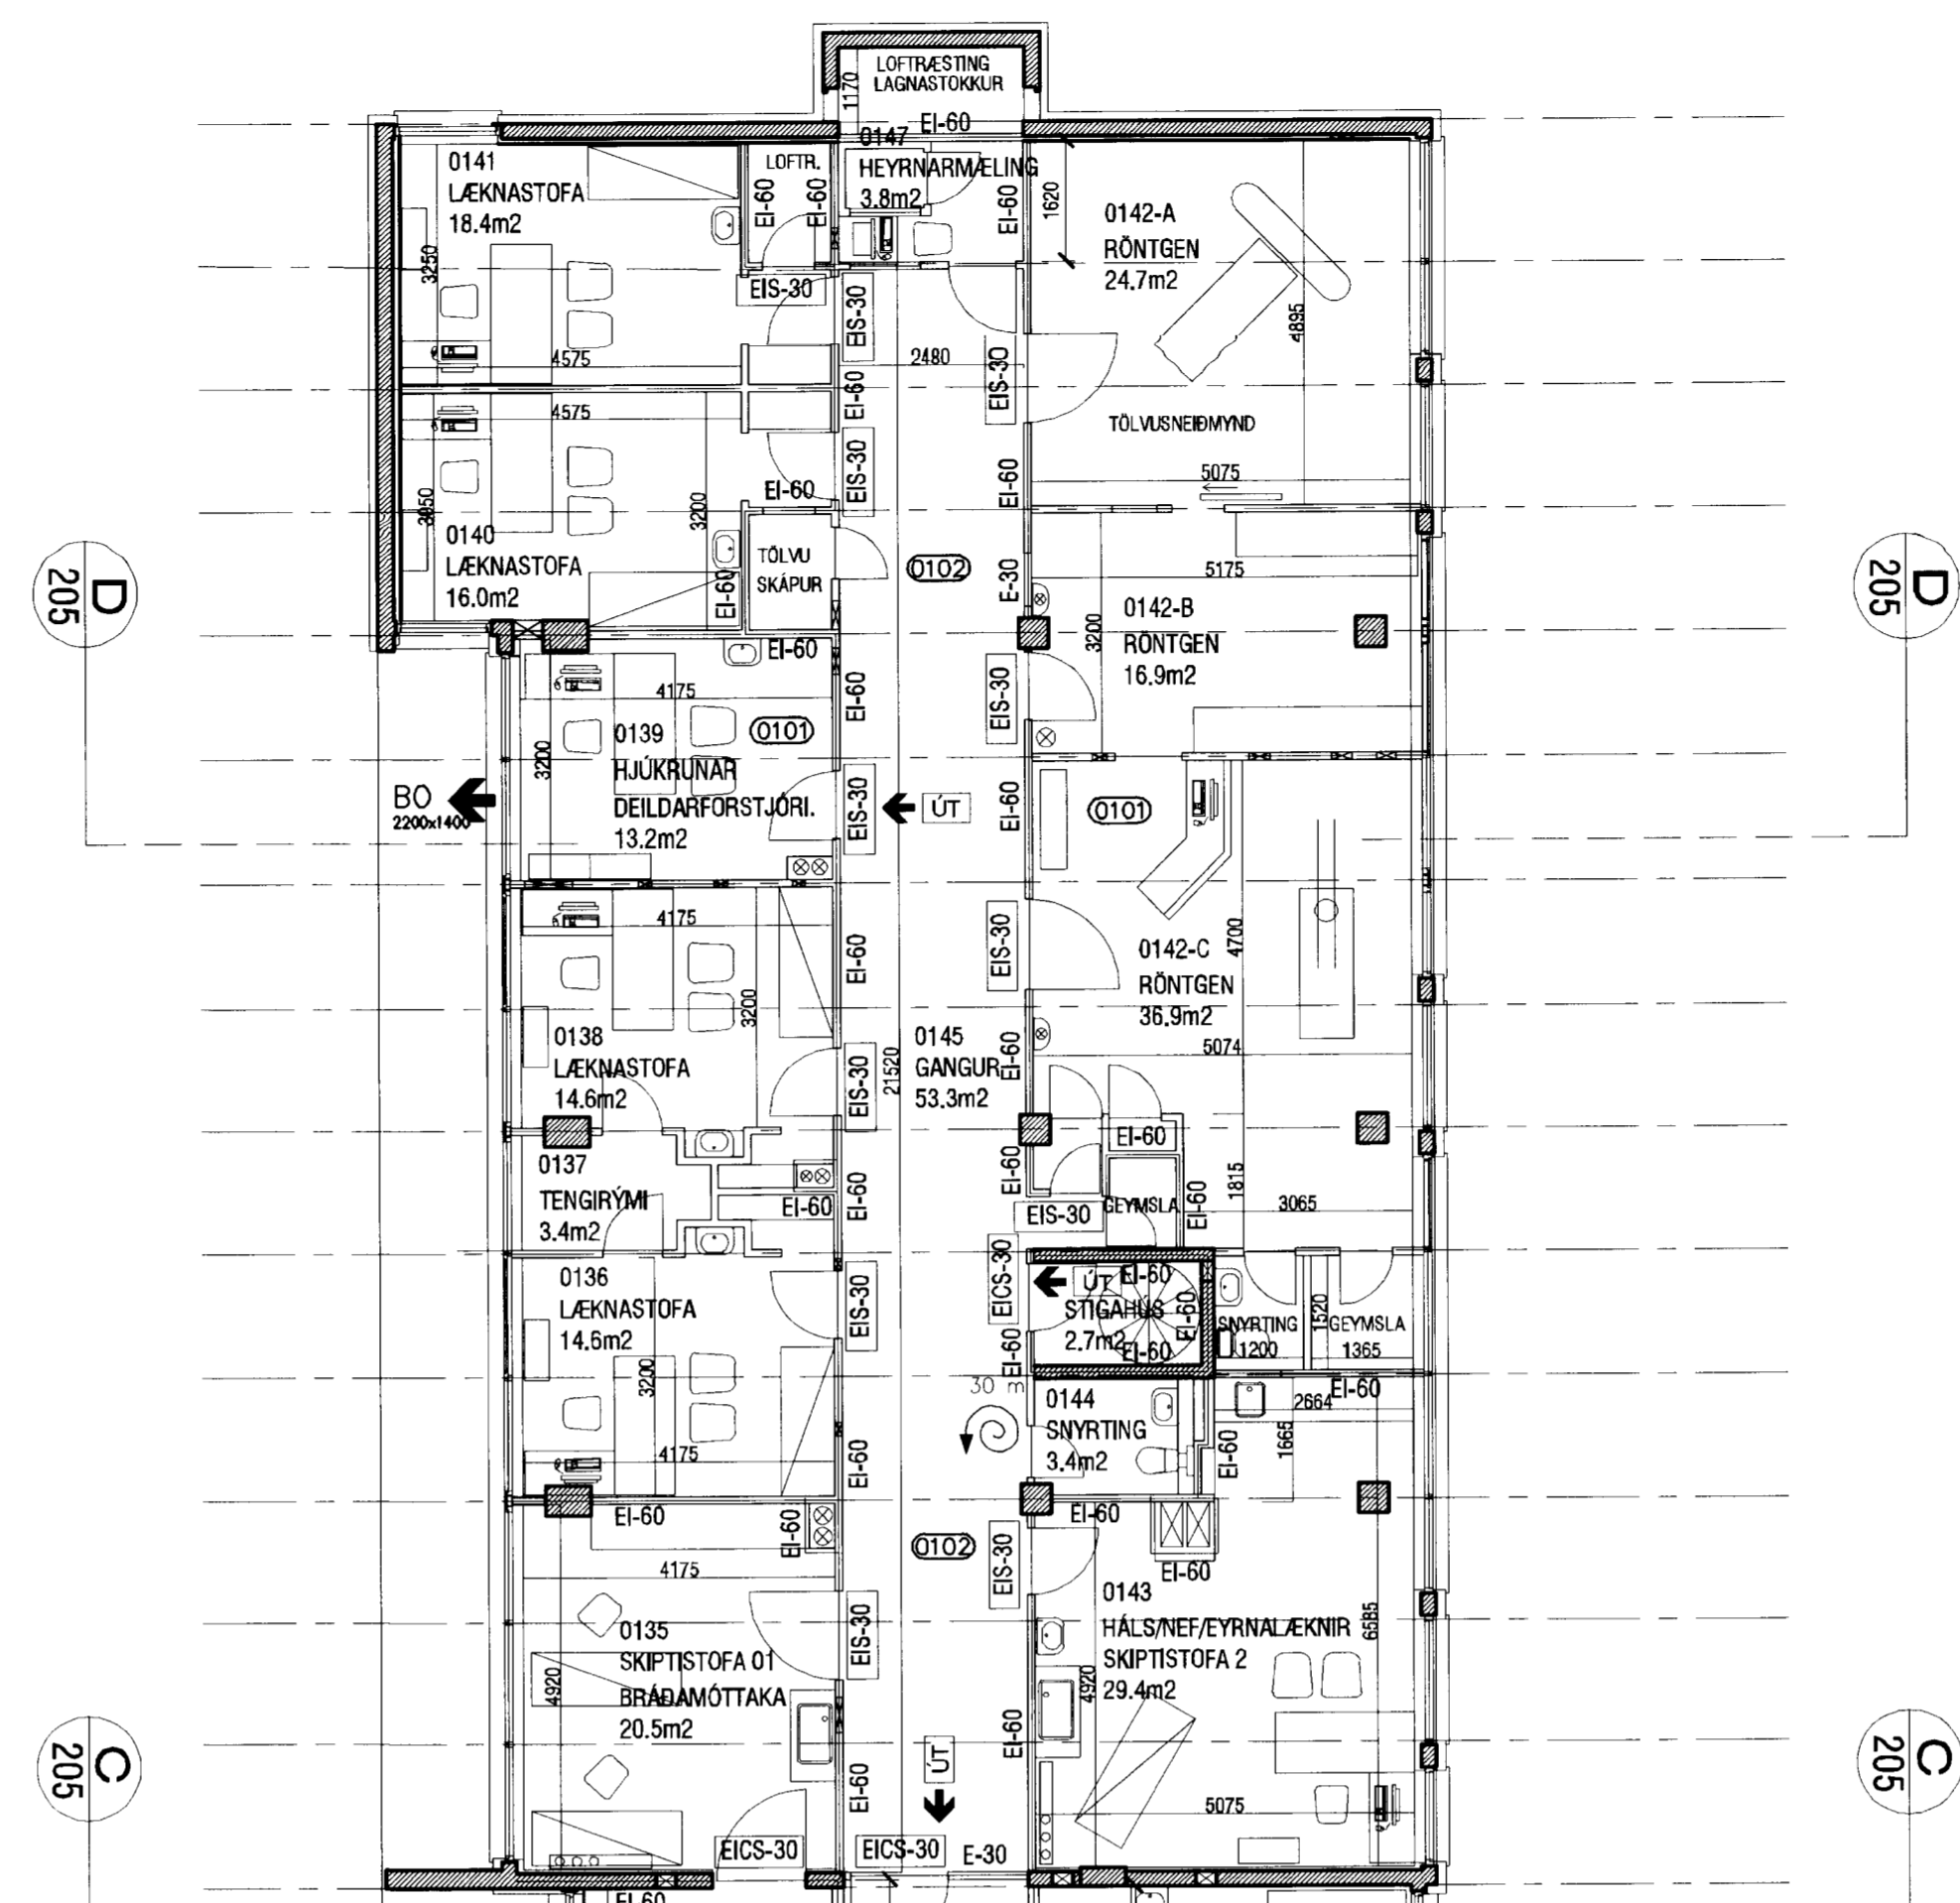
Grunnmynd - 1.hæð - Heilsugæsla  
mkv. 1:100

Bygging Heilbrigðisstofnar Vestmannaeyja er kjallari og þrjár hæðir. Fyrirhugaðar breytingar fela í sér endurbætur og endurskipulagningu á heilsugæsluhúta á 1. hæð, og smávægilegar breytingar í kjallara. ÞAK. Timburpak er á heilsugæslu, klætt með borðaklæðningu og bárujárni. Timburpak heilsugæslunnar hvíll á útvægjum og steyptri pakplötu. Þakhalli er 30°. ÚTVEGGIR. Útveggir heilsugæslu eru staðsteyptir og einangraðir að innan. Utan á steyptum veggjum er litað málmklæðning á málmgrind. GLUGGAR. Gluggar eru ymist úr áli, eða hefðbundnir timburgluggar með tvöföldu gleri. SÖKKULL OG GÓLFPLATA. Sökkull og gólfplötur bygginga eru úr steinsteypu. INNVEGGIR. Innveggir í þeim hluta sem endurbætur ná til eru úr ymist staðsteyptir, úr 70mm hiebslusteini eða úr blíkgrind klæddri gipsi. LAGNALEIÐIR OG NIÐURFÖLL. Hefðbundnir veggofnar eru í öllum rýmum. Inntök veitna í samráði við vinkomandi veitustofnanir. Gegnumstréymisniðurföll skulu vera í öllum votrymum bygginganna, þ.e. snyrtigum, rastklefjum, búningaklefum, þvottahúsi og í bílagæmslu. BRUNAVARNIR. Sjá greinargerð VSI á teikningu 1012-201
