Grunnmynd - 2.hæðar  
mkv. 1:100

SÓLHLIÐ 20  
HEILBRIGÐISSTOFNUN VESTMANNAEYJA **10/12**

ADALUPPDRAÐTÚR mkv: 1:100  
grunnmynd 2.hæðar brunahönnun **0203**

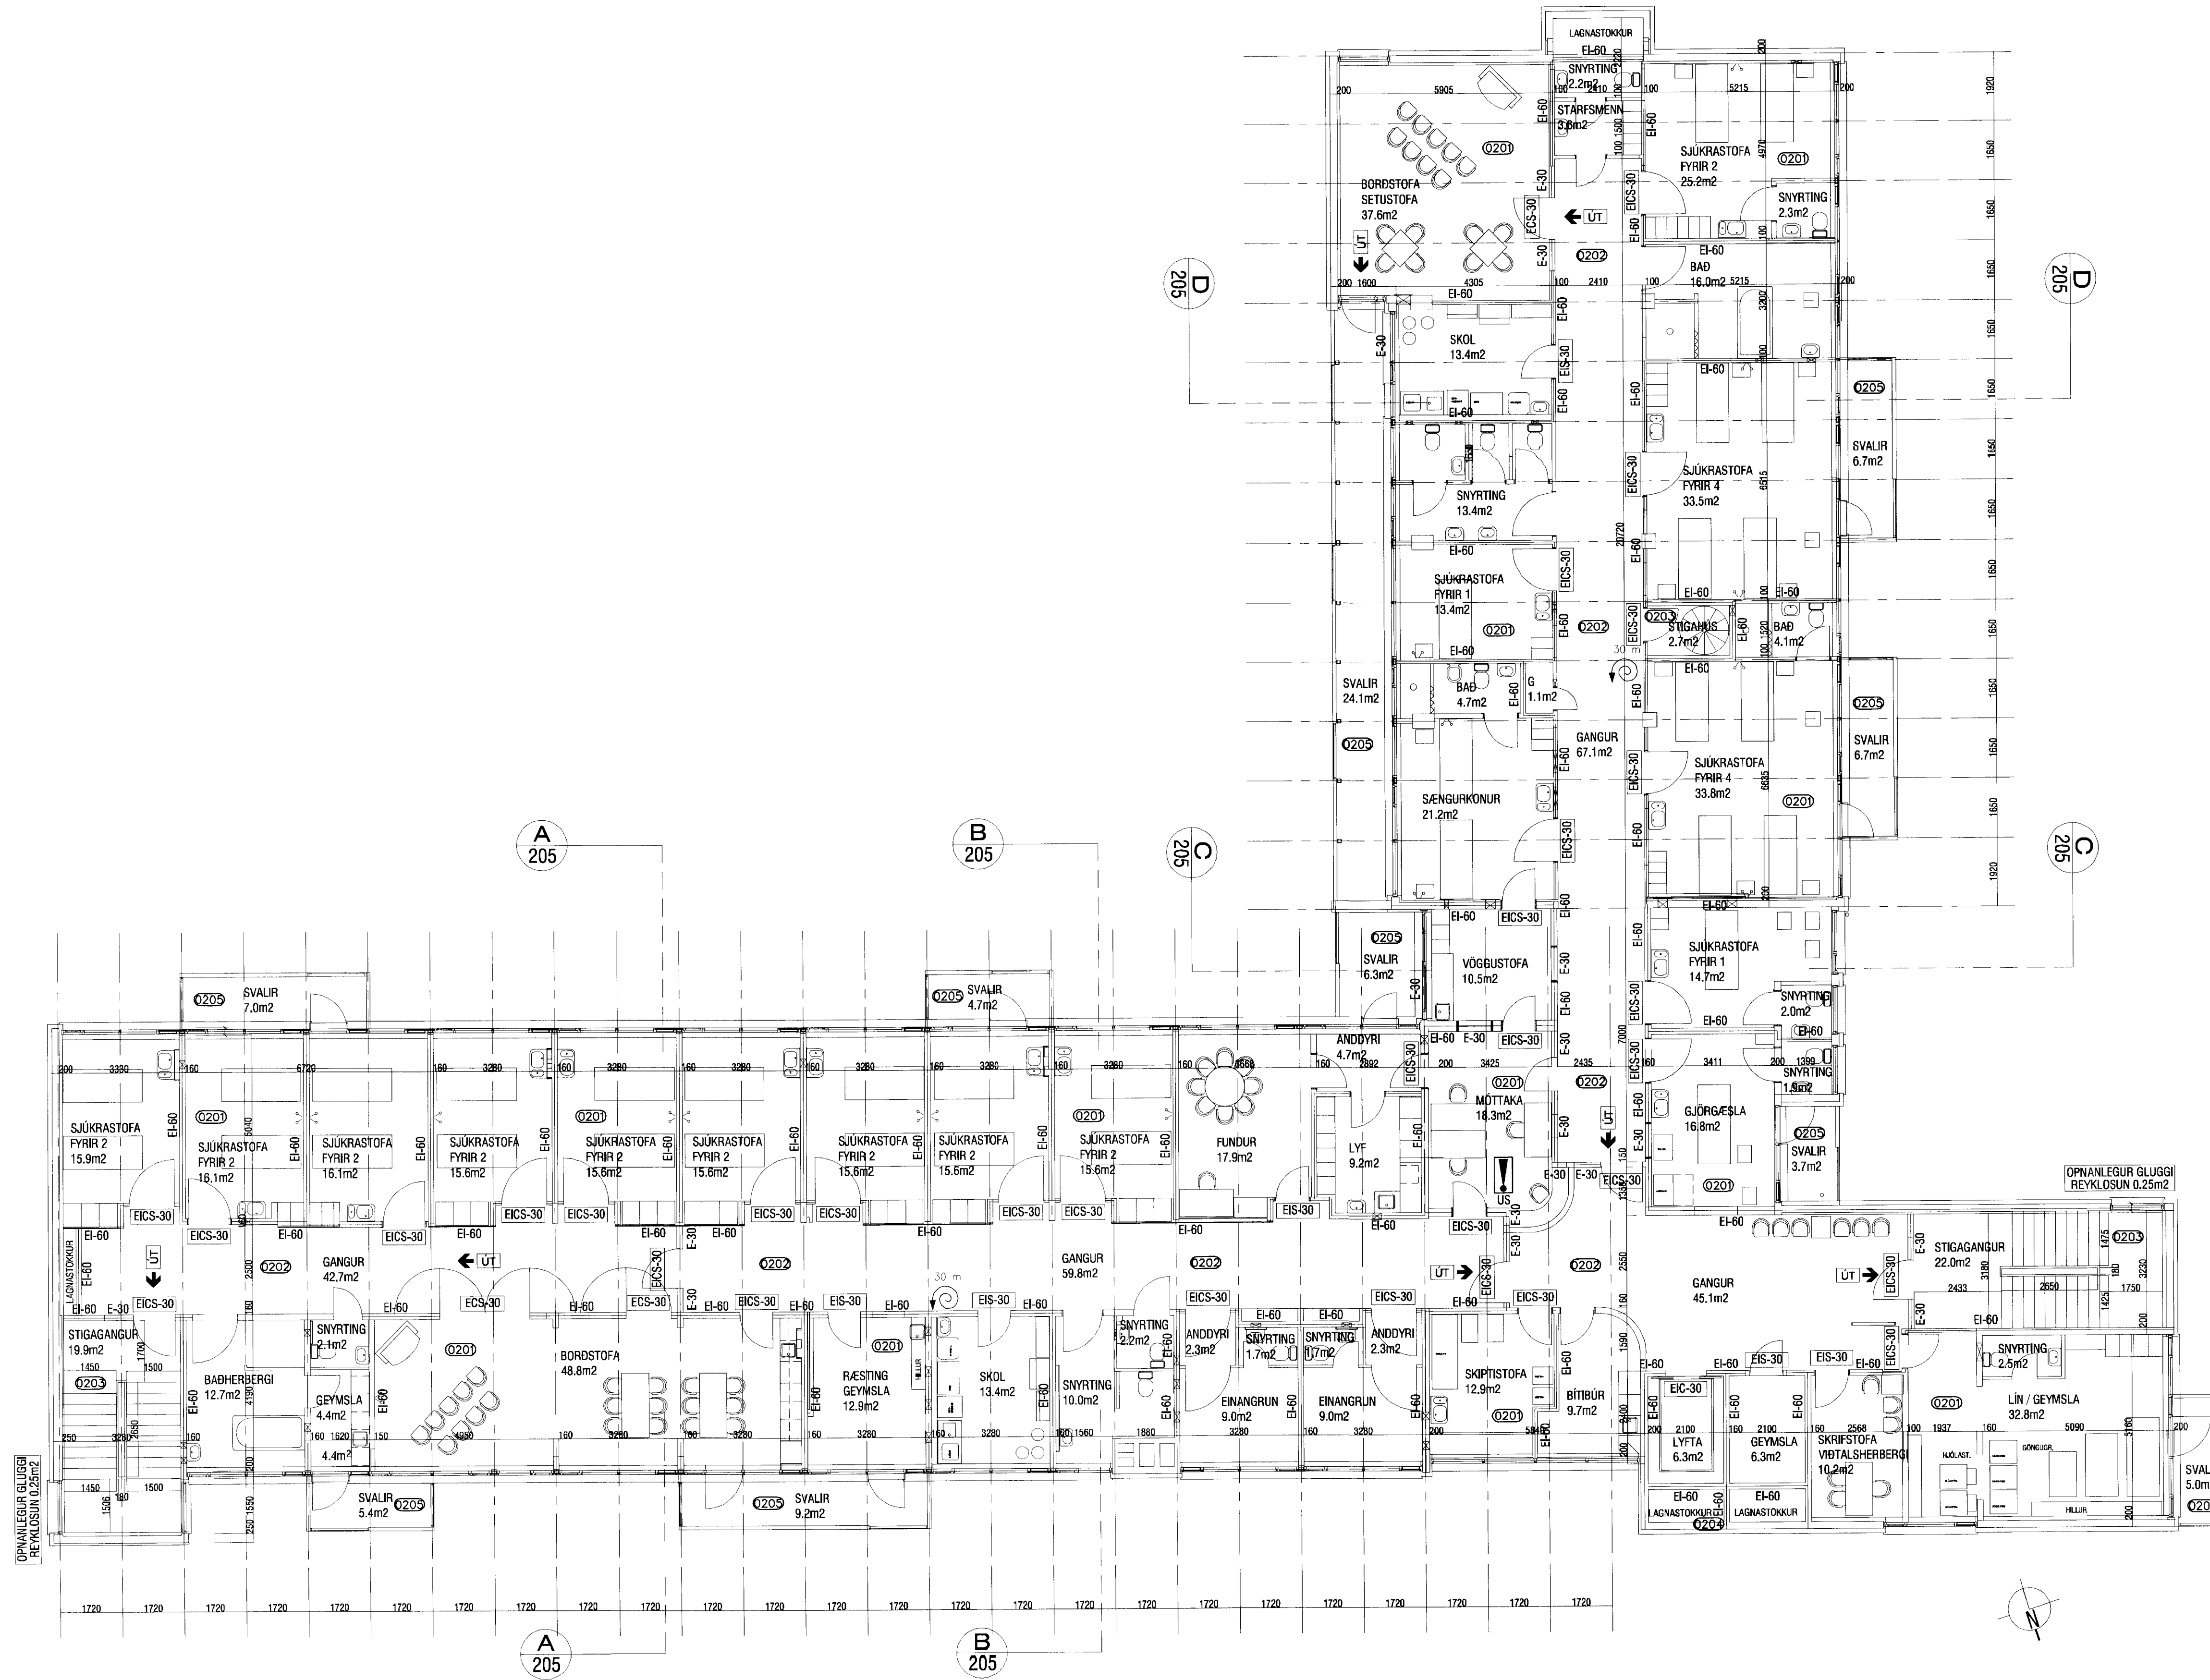
Bygging Heilbrigðisstofunar Vestmannaeyja er kjallari og þrjár hæðir.  
Fyrirhugaðar breytingar fela í sér endurbætur og endurskipulagningu á heilsugæsluhúta á 1. hæð, og smávægilegar breytingar í kjallara.  
ÞAK. Timburpak er á heilsugæslu, klætt með borðklæðningu og bárujárni. Timburpak heilsugæslunnar hvílir á útveggjum og steyptri þakplötu. Þakhalli er 30°.  
ÚTVEGGIR. Útveggir heilsugæslu eru staðsteyptir og einangraðir að innan. Utan á steyptum veggjum er lituð málnklæðning á málgrind.  
GLUGGAR. Gluggar eru ýmist úr áli, eða hefðbundin timburgluggar með tvöföldu gleri.  
SÖKKULL OG GÓLFPLATA. Sökkjar og gólfplötur bygginga eru úr steinsteypu.  
INNVEGGIR. Innveggir í þeim hluta sem endurbætur ná til eru úr ýmist staðsteyptir, úr 70mm meðsluþeni eða úr blíkgrind klæddri gipsi.  
LAGNALEIÐIR OG NIÐURFÖLL. Hefðbundin veggofnar eru í öllum rýmum. Inntök veitna í samræði við viðkomandi veitustofnanir. Gagnumstremisniðurföll skulu vera í öllum votrymum bygginganna, þ.e. snyrtingum, ræstiketlum, büningsketlum, þvottahúsi og í bílagæmslu.

BRUNAVARNIR.  
Sjá greinargerð VSI á teikningu 1012-201
