Einbýlishús
Suðurgerði 11
900 Vestmannaeyjar

Lagnir og loftræsing
Frærennslí og neysluvatn
Grunnmynd kjallara

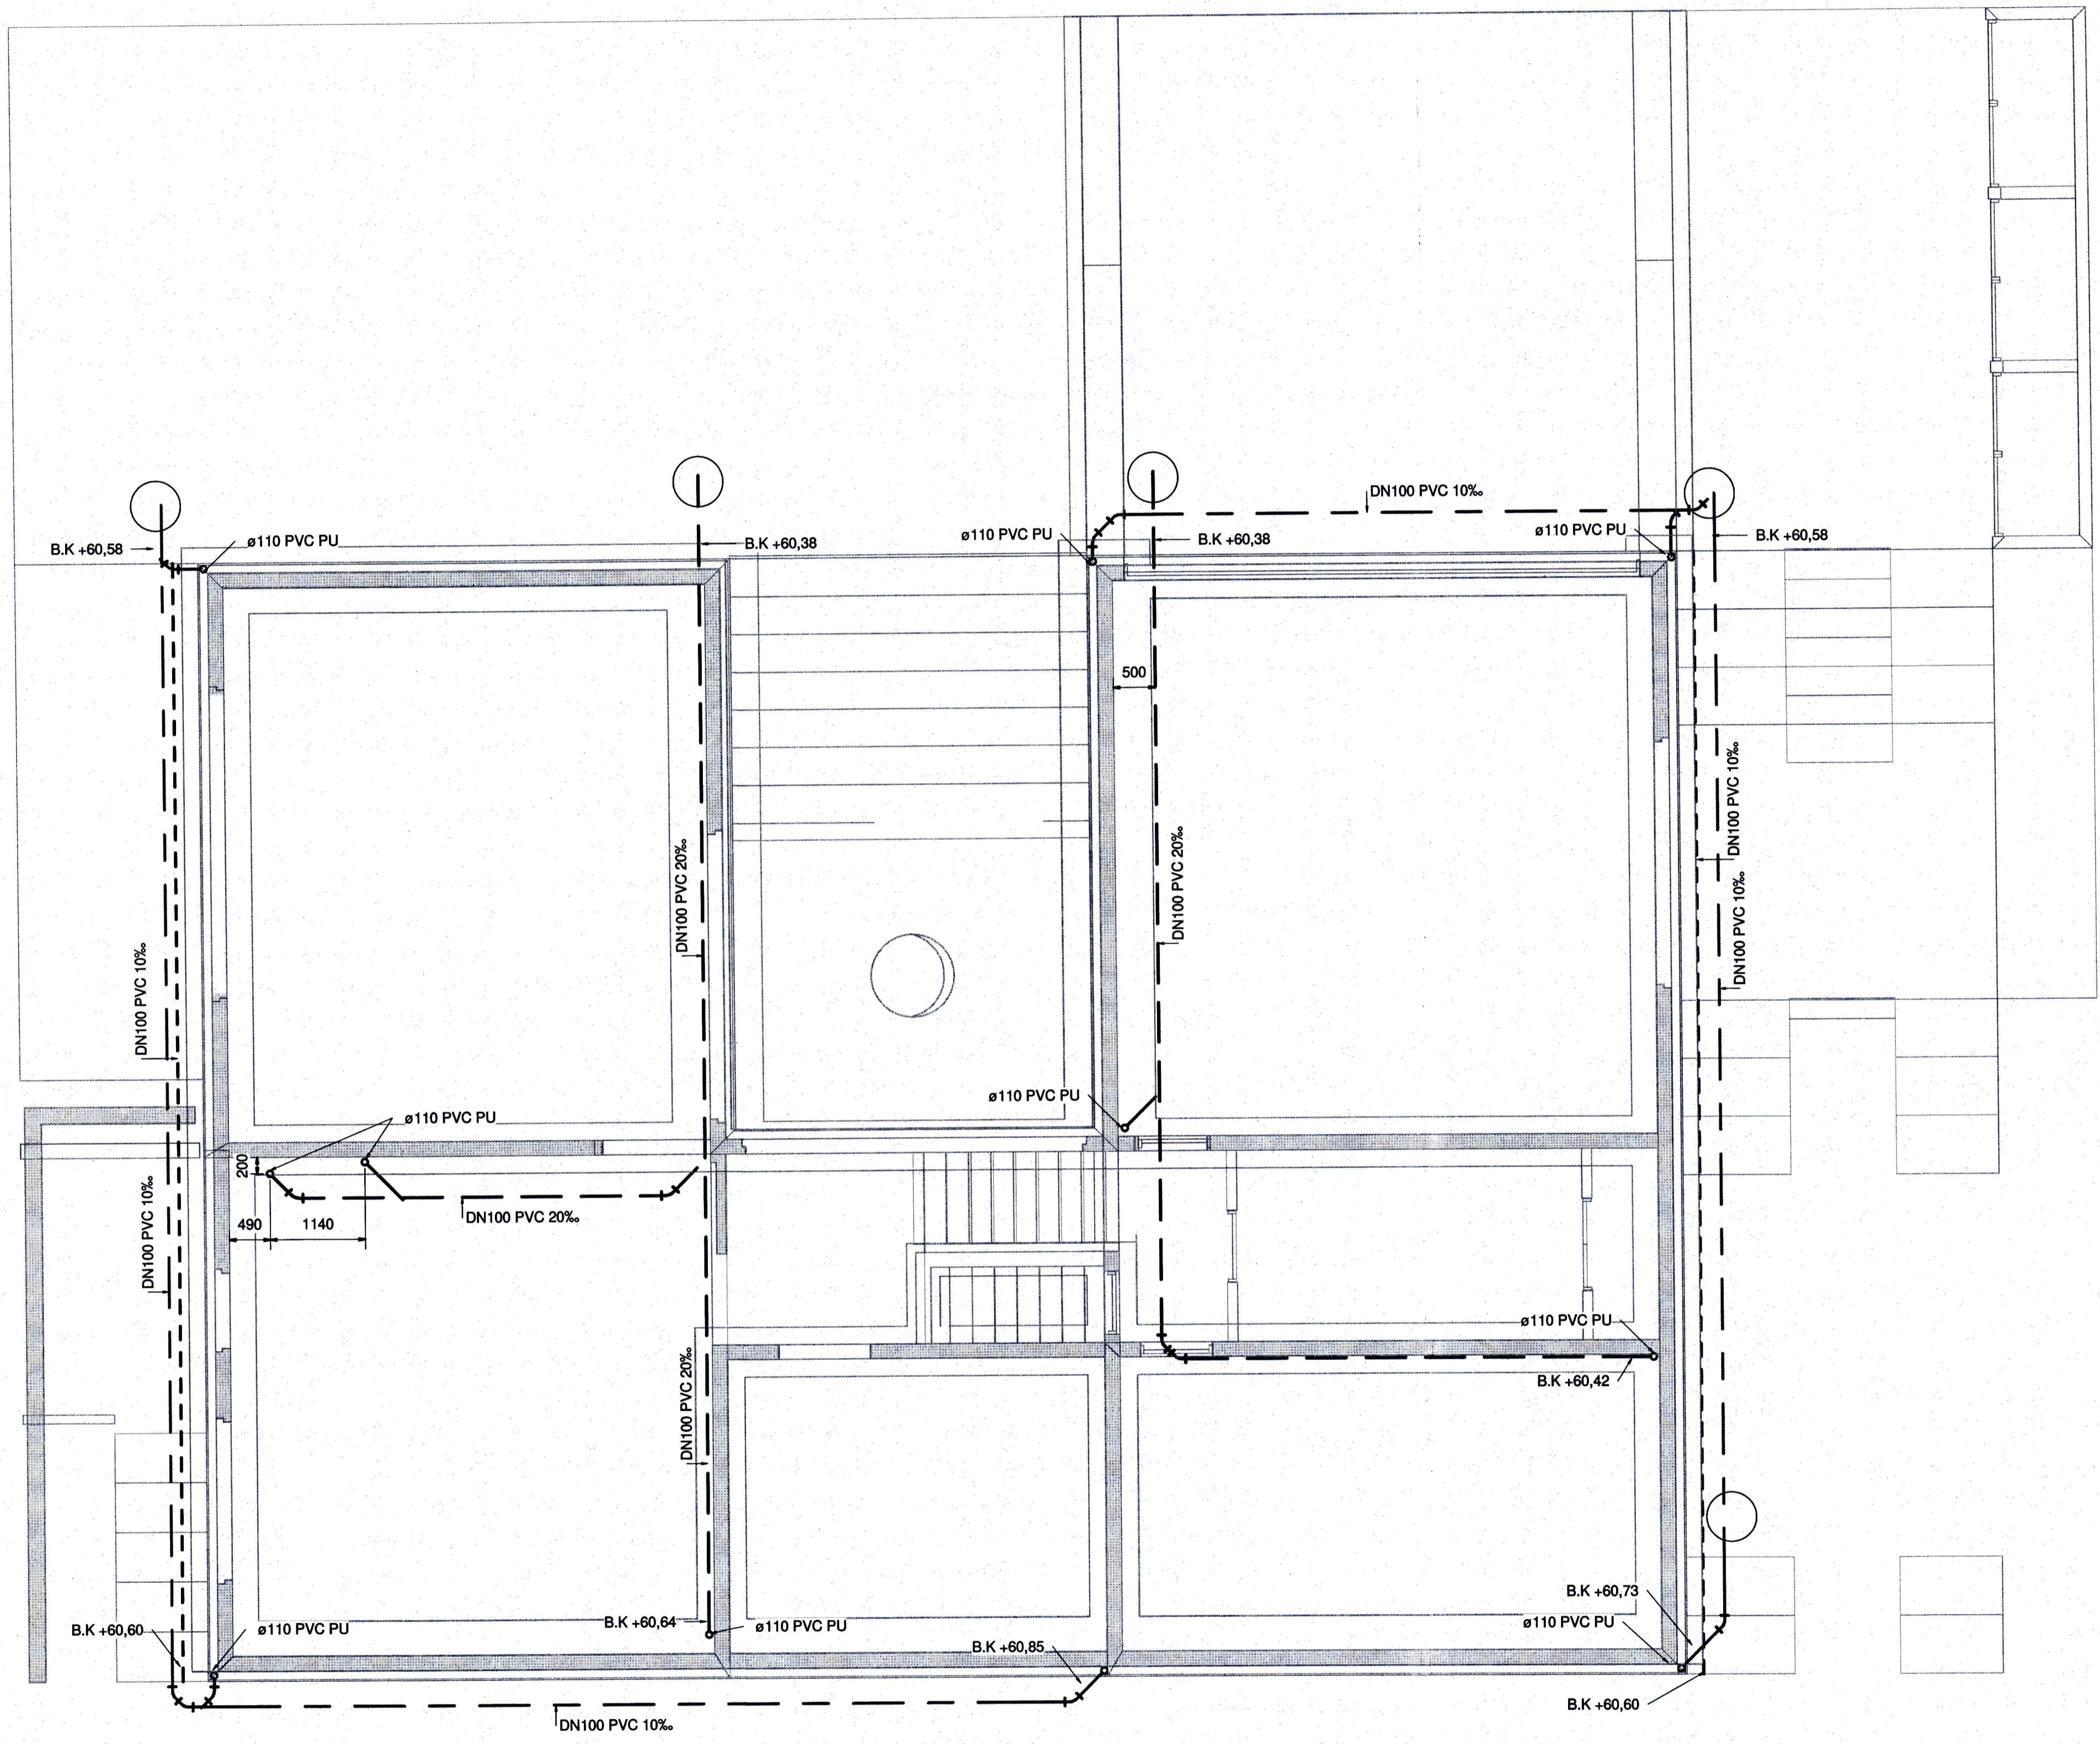
- Frærennslí skólþ (10-20%)
- Frærennslí regnvatn (10%)

GN1: Sturtunúrfall úr plasti með lyktarloku. Aftur/hliðar-visandi tengistútur DN50. Fyðfíri rist

PN1: Pakniúrfall með áföstum kraga úr þakpappa með gataþri upphækkun úr ryðfíru stáli innan við þakant, DN70 hliðarvisandi tengistútur.

- Lagnaefni:**
- VS: Vatnsalemi ø110 PP
 - HL: Handlaug ø50 PP
 - EV: Eldhúsvaskur ø50 PP
 - RV: Ræstivaskur ø50 PP
 - PV: Þvottavél ø50 PP
 - UPV: Uppþvottavél Tengist inn á EV

- Neysluvatn heilt
- Neysluvatn kalt
- Neysluvatn hringrás heilt
- Ídráttarrör

- Lagnaefni innan hæða og íbúða:**
- VS: Vatnsalemi ø16x2,6 Álþex
 - HL: Handlaug ø16x2,6 Álþex
 - EV: Eldhúsvaskur ø16x2,6 Álþex
 - RV: Ræstivaskur ø20x2,9 Álþex
 - PV: Þvottavél ø16x2,6 Álþex
 - SB: Sturtia ø20x2,9 Álþex
 - UPV: Uppþvottavél ø16x2,6 Álþex
