**Einbýlishús**  
 Suðurgerði 11  
 900 Vestmannaeyjar  
 Lagnir og loftþræsing  
 Frárennslí  
 Rúmmynd

TEKNIÐMÉR	BLAÐSTÆÐ	HANNAÐ:	JE
22-047	A1	TEKNAÐ:	JE
L_F_xx_01		YFIRFAR:	BK
DAGS.	MELKVARÐI	ÚTGÁFA	
12.04.2023	1 : 50	A

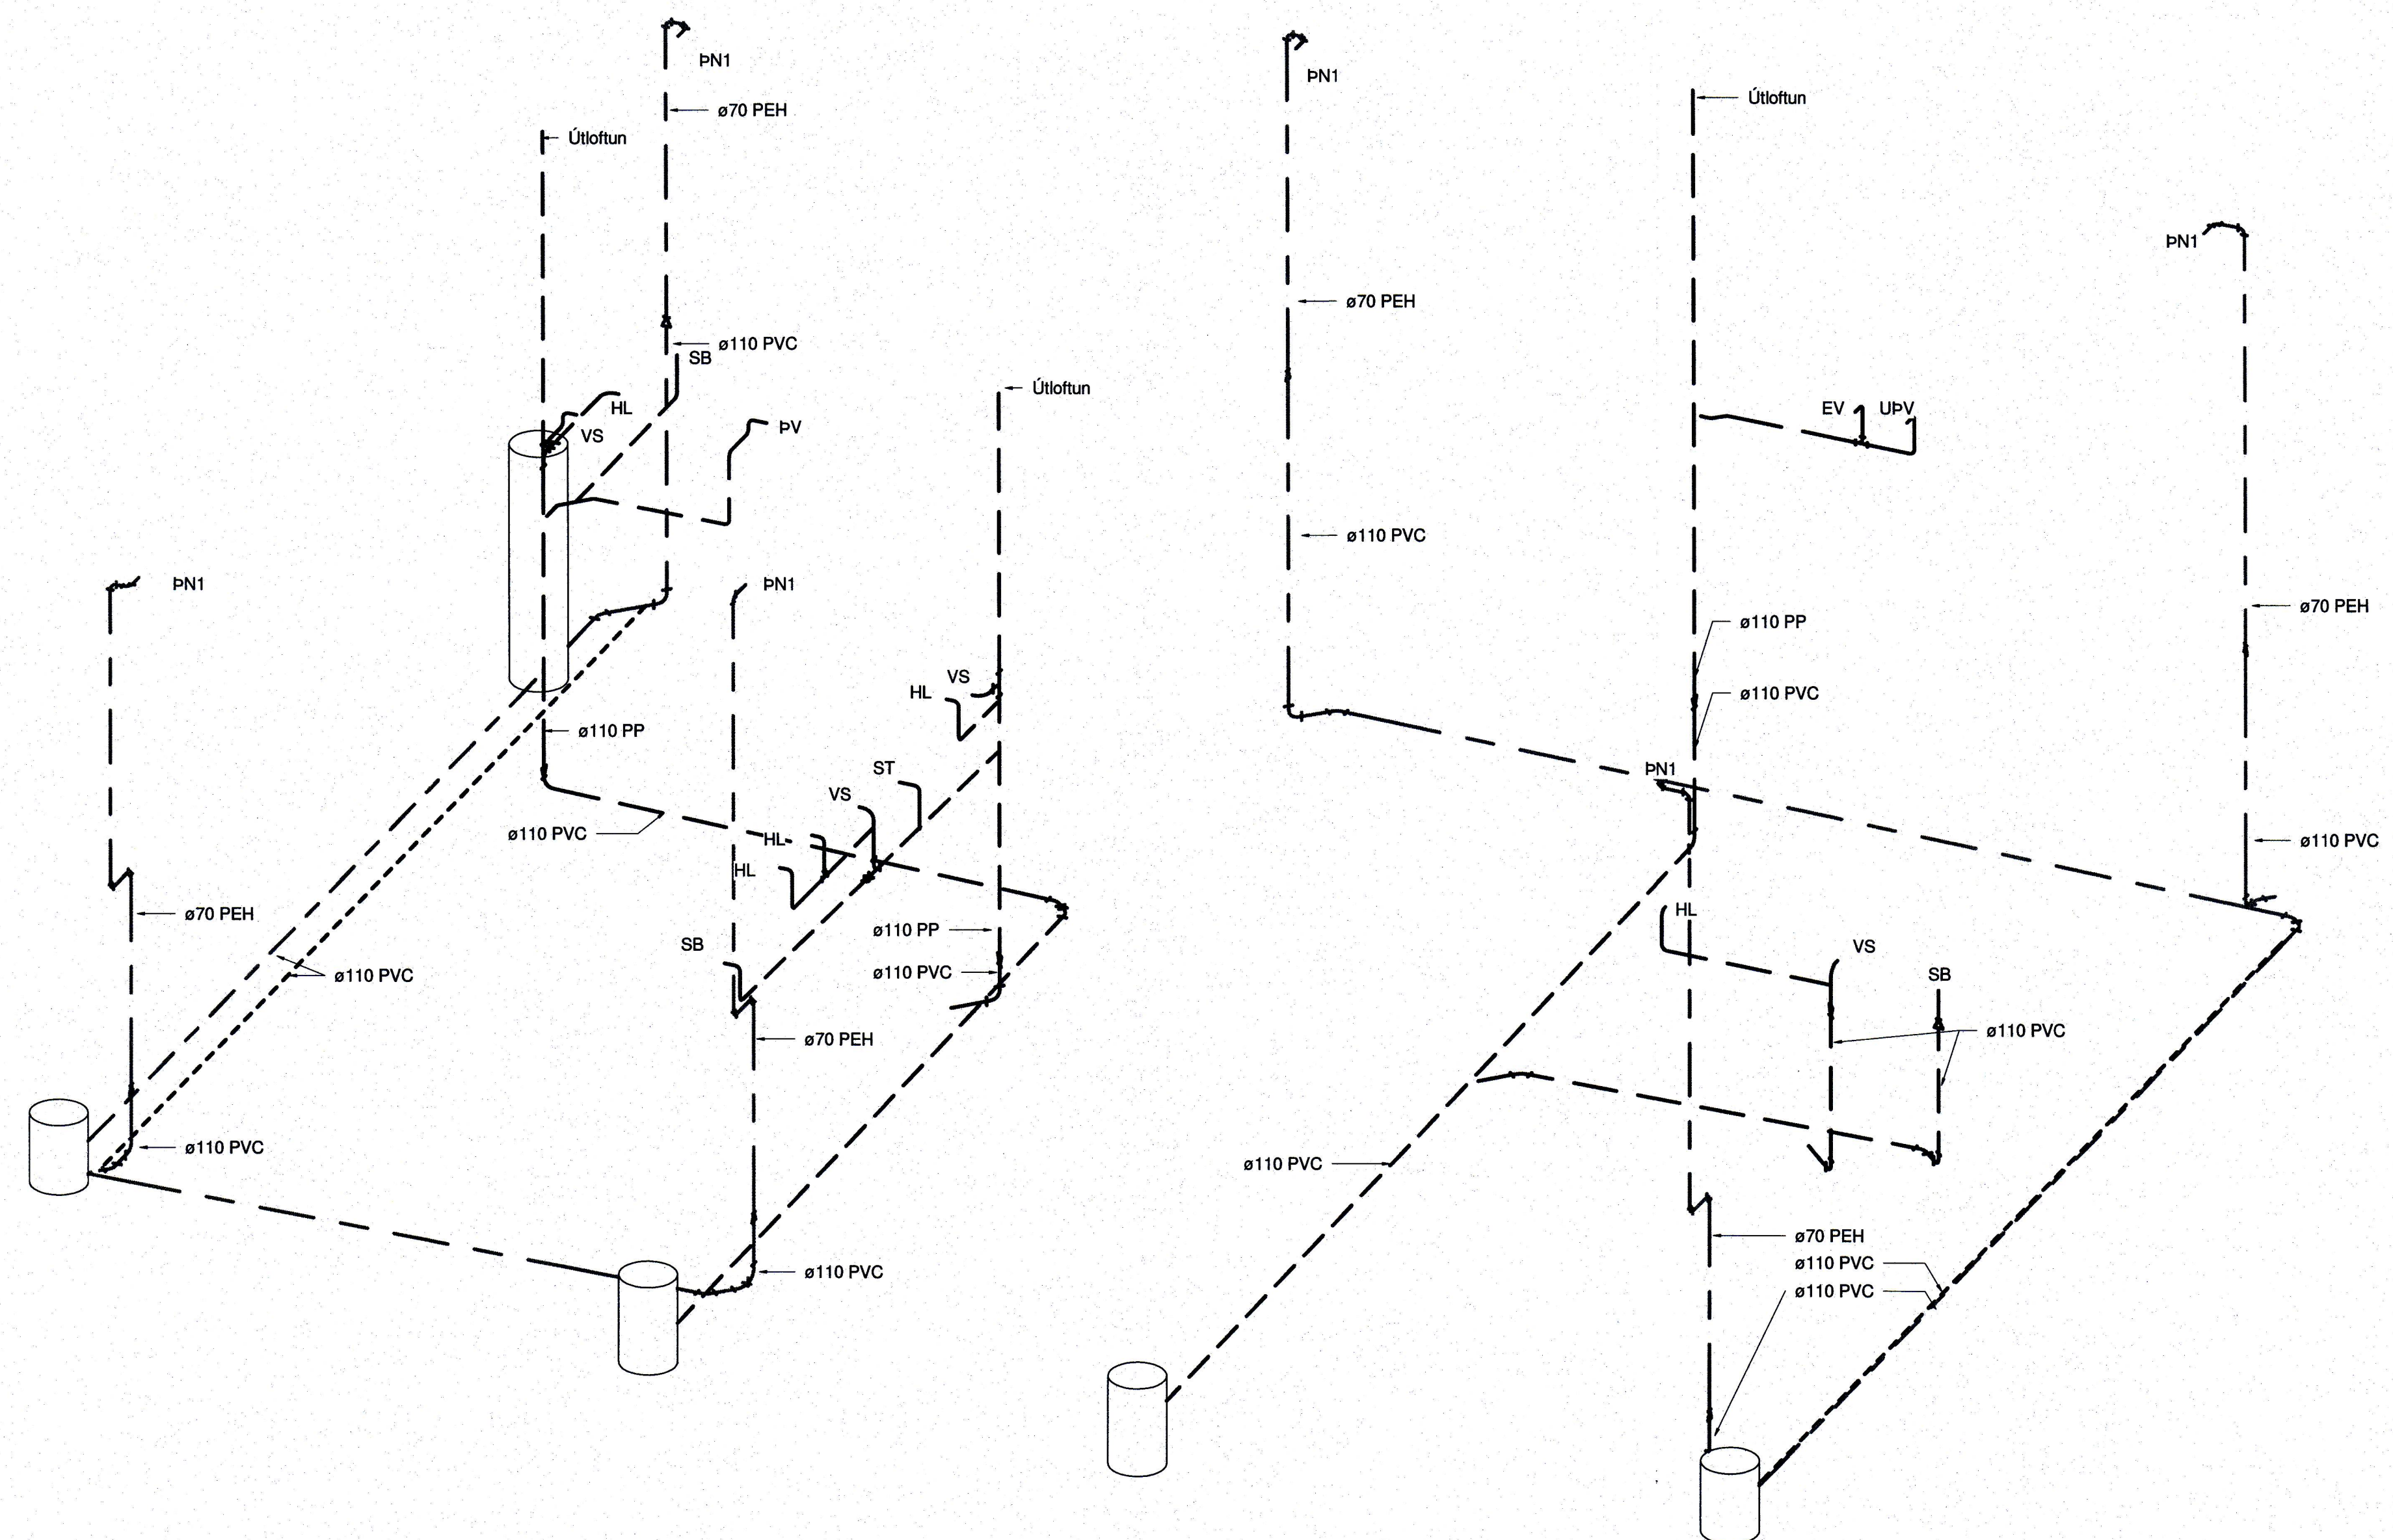
Ómerktur hringur táknar að lögnum færast upp eða niður innan hæðar.  
 Ringur merktur PU, PN eða PU/PN táknar að lögnum færast upp eða niður á milli hæða.  
 B.K: Botnkóti

GN1: Sturtuníðurfali úr plasti með lyktarloku.  
 Aftur/hliðar-visandi tengistútur DN50. Ryðfrí rist

PN1: Pakniðurfali með áfætum kruga úr þakþappa með gataþrí upphækkun úr ryðfríu stáli innan við þakkant, DN70 hliðarvisandi tengistútur.

- VS: Vatnssalerni ø 110 PP
- HL: Handaug ø 50 PP
- EV: Eitihúsvaskur ø 50 PP
- RV: Ræstivaskur ø 50 PP
- PV: Þvottavél ø 50 PP
- UPV: Uppþvottavél Tengist inn á EV
